# Restauration eines französischen Röhrenradios

# Dokumentation der Restauration

<http://www.loetlabor-jena.de/> - **Lötlabor Jena**

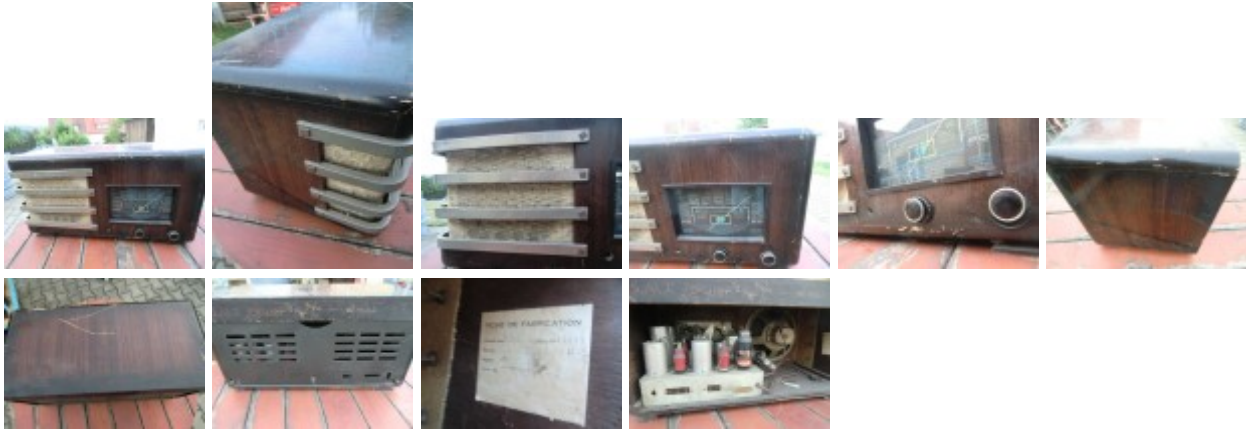
Das Gerät wurde von Ebay gekauft, es wurde mit folgenden Bildern beworben:
