Restauration eines französischen Röhrenradios

Ein Radio Fabrikats findet sein neues Zuhause bei Stefan. Zu schade um es wegzuwerfen, wurde es kurzerhand von eBay geholt und daraufhin instandgesetzt. Durch einen Thread im Forum bei radiomuseum.org konnten viele wertvolle Informationen von Fachleuten zusammengetragen werden, mit deren Hilfe die ausstehenden Unklarheiten beseitigt werden konnten.

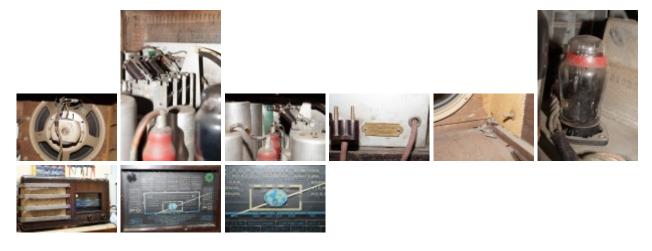
- Auspacken des riesen Paketes, siehe Bilder
- leider ist das Glas vom Magischen Auge kaputtgegangen, da muss ein neues her
- Skalenscheibe war nach oben gerutscht, ist aber heile und in gutem Zustand
- Farbe blättert ab vom Gehäuse, da muss etwas getan werden
- · kein Rost bisher gesichtet
- es wurde scheinbar nur wenig Pfusch betrieben bisher
- Die Ringe an den Einstellreglern haben keine eigene Funktionalität, sind nur angeklebte Deko, die sich gelöst hat

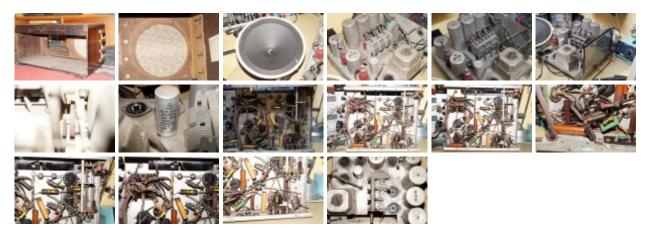
- Chassis (inkl. Skalenteil) aus dem Gehäuse ausgeschraubt
- Lautsprecher ausgebaut
- Alle Röhren ausgesockelt
 - eine Klappert sehr, mal gucken was damit wird
- Skalenteil vom Chassis vereinzelt
- ersten Eindruck von der Elektronik verschafft
 - der Fehlende Drehsteller hinten! (scheinbar ein Poti [anm: Ein Schalter]) ist noch vorhanden, nur aus unbek. Grund innen
 - Elektronik ist nicht sichtbar verbastelt und recht übersichtlich aufgebaut, siehe Bilder
 - Lautsprechermembran ist in extrem gutem Zustand
 - Trafo war auf 230V gesteckt, also schonmal unwahrscheinlich, dass damit jemand was kaputtbekommen hat.
- Alle Einzelteile in Tüten, beschriftet, Röhren sicher verpackt
- Gesamtzustand des Radios ist so, dass "an der Luft liegende" Teile angelaufen sind, viele Teile aber noch richtig glänzen, scheint also keine große Feuchtigkeit abbekommen zu haben
