# Restauration eines französischen Röhrenradios

In der Radiogeschichte Frankreichs gab es viele Klein- und Kleinsthersteller, die Radios teilweise ohne Markenname produzierten. Das Radio bleibt also wohl einfach „Type 387“. Viele Radios dieser Zeit nutzen Standardschaltungen der Röhrenhersteller und ähnliche Röhrenbestückungen, was die Rekonstruktion der Elektronik deutlich vereinfacht.

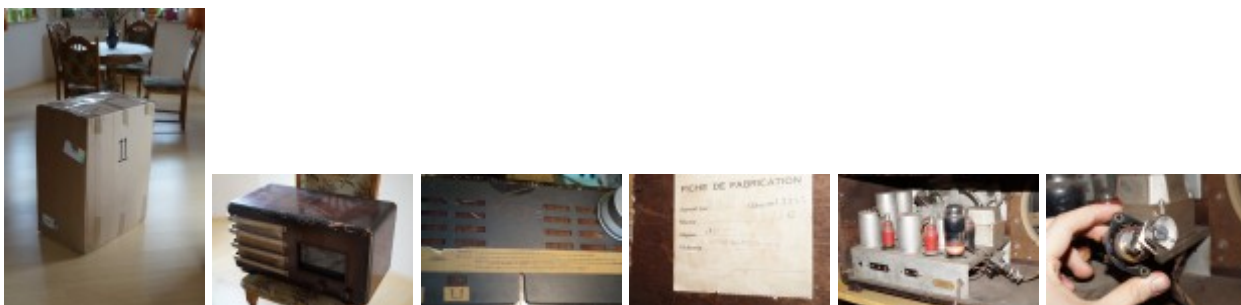
- Auspacken des riesen Paketes, siehe Bilder
- leider ist das Glas vom Magischen Auge kaputtgegangen, da muss ein neues her
- Skalenscheibe war nach oben gerutscht, ist aber heile und in gutem Zustand
- Farbe blättert ab vom Gehäuse, da muss etwas getan werden
- kein Rost bisher gesichtet
- es wurde scheinbar nur wenig Pfusch betrieben bisher
- Die Ringe an den Einstellreglern haben keine eigene Funktionalität, sind nur angeklebte Deko, die sich gelöst hat
