Restauration eines französischen Röhrenradios

Ein Radio Fabrikats findet sein neues Zuhause bei Stefan. Zu schade um es wegzuwerfen, wurde es kurzerhand von eBay geholt und daraufhin instandgesetzt. Durch einen Thread im Forum bei radiomuseum.org konnten viele wertvolle Informationen von Fachleuten zusammengetragen werden, mit deren Hilfe die ausstehenden Unklarheiten beseitigt werden konnten.

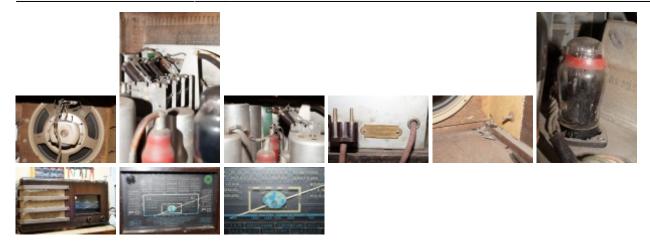
1.4.2014

- Auspacken des riesen Paketes, siehe Bilder
- leider ist das Glas vom Magischen Auge kaputtgegangen, da muss ein neues her
- Skalenscheibe war nach oben gerutscht, ist aber heile und in gutem Zustand
- Farbe blättert ab vom Gehäuse, da muss etwas getan werden
- · kein Rost bisher gesichtet
- es wurde scheinbar nur wenig Pfusch betrieben bisher
- Die Ringe an den Einstellreglern haben keine eigene Funktionalität, sind nur angeklebte Deko, die sich gelöst hat
