# Restauration eines französischen Röhrenradios

In der Radiogeschichte Frankreichs gab es viele Klein- und Kleinsthersteller, die Radios teilweise ohne Markenname produzierten. Das Radio bleibt also wohl einfach „Type 387“. Viele Radios dieser Zeit nutzen Standardschaltungen der Röhrenhersteller und ähnliche Röhrenbestückungen, was die Rekonstruktion der Elektronik deutlich vereinfacht.

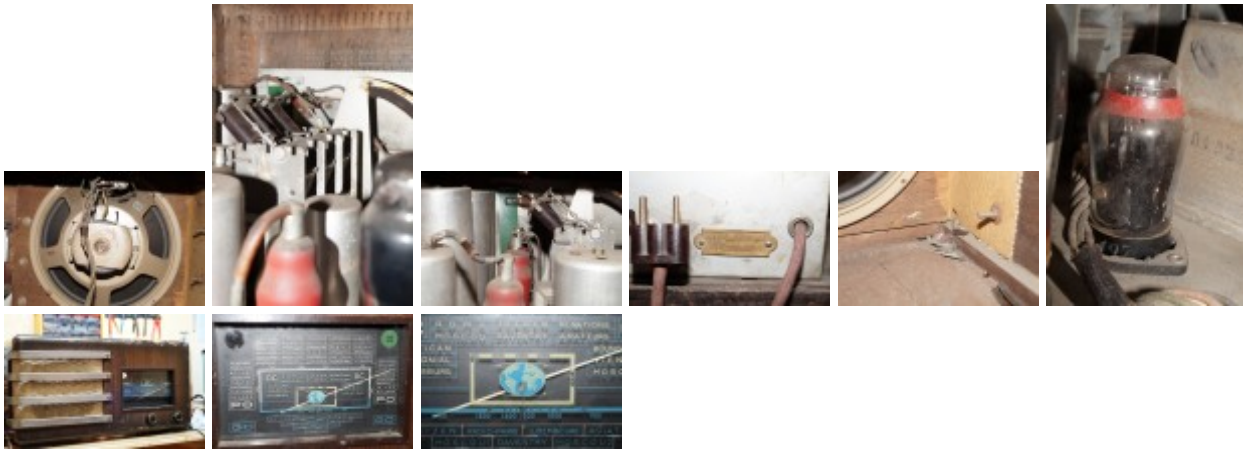
- Auspacken des riesen Paketes, siehe Bilder
- leider ist das Glas vom Magischen Auge kaputtgegangen, da muss ein neues her
- Skalenscheibe war nach oben gerutscht, ist aber heile und in gutem Zustand
- Farbe blättert ab vom Gehäuse, da muss etwas getan werden
- kein Rost bisher gesichtet
- es wurde scheinbar nur wenig Pfusch betrieben bisher
- Die Ringe an den Einstellreglern haben keine eigene Funktionalität, sind nur angeklebte Deko, die sich gelöst hat

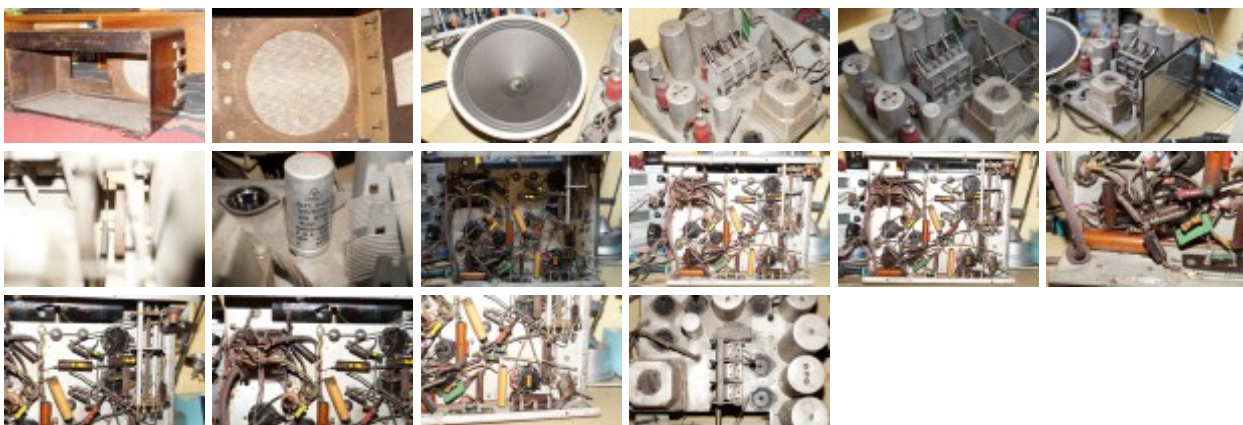
- Chassis (inkl. Skalenteil) aus dem Gehäuse ausgeschraubt
- Lautsprecher ausgebaut
- Alle Röhren ausgesockelt
  - eine Klappert sehr, mal gucken was damit wird
- Skalenteil vom Chassis vereinzelt
- ersten Eindruck von der Elektronik verschafft
  - der Fehlende Drehsteller hinten! (scheinbar ein Poti [anm: Ein Schalter]) ist noch vorhanden, nur aus unbek. Grund innen
  - Elektronik ist nicht sichtbar verbastelt und recht übersichtlich aufgebaut, siehe Bilder
  - Lautsprechermembran ist in extrem gutem Zustand
  - Trafo war auf 230V gesteckt, also schonmal unwahrscheinlich, dass damit jemand was kaputtbekommen hat.
- Alle Einzelteile in Tüten, beschriftet, Röhren sicher verpackt
- Gesamtzustand des Radios ist so, dass „an der Luft liegende“ Teile angelauten sind, viele Teile aber noch richtig glänzen, scheint also keine große Feuchtigkeit abbekommen zu haben
