Restauration eines französischen Röhrenradios

Ein Radio Fabrikats findet sein neues Zuhause bei Stefan. Zu schade um es wegzuwerfen, wurde es kurzerhand von eBay geholt und daraufhin instandgesetzt. Durch einen [Thread im Forum bei radiomuseum.org](#) konnten viele wertvolle Informationen von Fachleuten zusammengetragen werden, mit deren Hilfe die ausstehenden Unklarheiten beseitigt werden konnten.

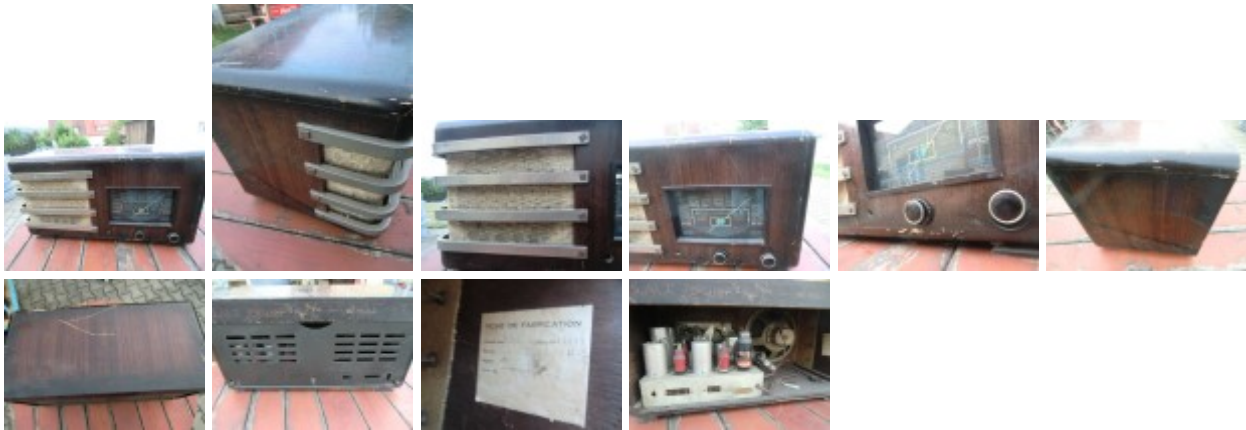
Das Gerät wurde von Ebay gekauft, es wurde mit folgenden Bildern beworben:

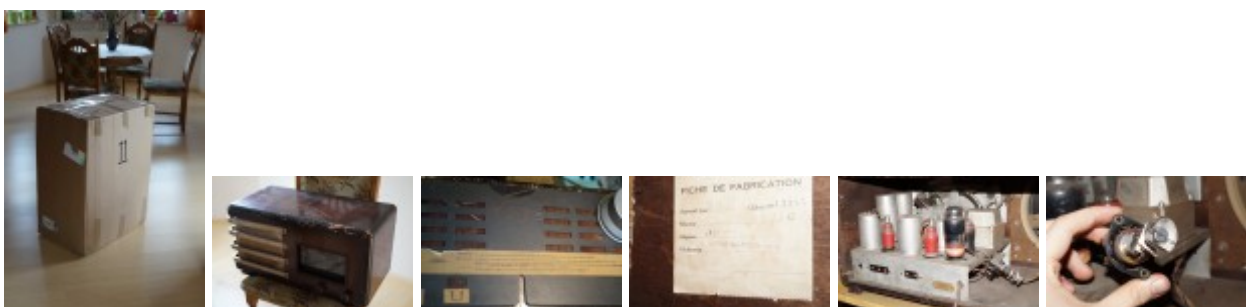
1.4.2014

- Auspacken des riesen Paketes, siehe Bilder
- leider ist das Glas vom Magischen Auge kaputtgegangen, da muss ein neues her
- Skalenscheibe war nach oben gerutscht, ist aber heile und in gutem Zustand
- Farbe blättert ab vom Gehäuse, da muss etwas getan werden
- kein Rost bisher gesichtet
- es wurde scheinbar nur wenig Pfuscher betrieben bisher
- Die Ringe an den Einstellreglern haben keine eigene Funktionalität, sind nur angeklebte Deko, die sich gelöst hat
