# Restauration eines französischen Röhrenradios

Ein Radio Fabrikats findet sein neues Zuhause bei Stefan. Zu schade um es wegzwerfen, wurde es kurzerhand von eBay geholt und daraufhin instandgesetzt. Durch einen [Thread im Forum bei radiomuseum.org](#) konnten viele wertvolle Informationen von Fachleuten zusammengetragen werden, mit deren Hilfe die ausstehenden Unklarheiten beseitigt werden konnten.

In der Radiogeschichte Frankreichs gab es viele Klein- und Kleinstersteller, die Radios teilweise ohne Markenname produzierten. Das Radio bleibt also wohl einfach „Type 387“. Viele Radios dieser Zeit nutzen Standardschaltungen der Röhrenhersteller und ähnliche Röhrenbestückungen, was die Rekonstruktion der Elektronik deutlich vereinfacht.

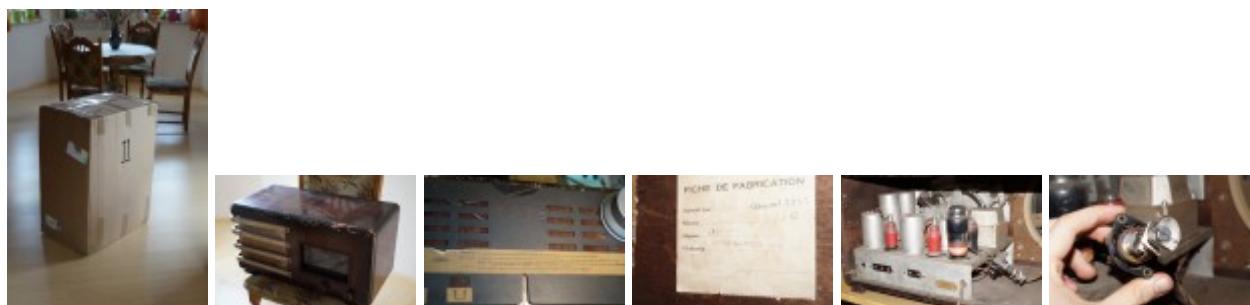
- Auspacken des riesen Paketes, siehe Bilder
- leider ist das Glas vom Magischen Auge kaputtgegangen, da muss ein neues her
- Skalenscheibe war nach oben gerutscht, ist aber heile und in gutem Zustand
- Farbe blättert ab vom Gehäuse, da muss etwas getan werden
- kein Rost bisher gesichtet
- es wurde scheinbar nur wenig Pfusch betrieben bisher
- Die Ringe an den Einstellreglern haben keine eigene Funktionalität, sind nur angeklebte Deko, die sich gelöst hat
