Restauration eines französischen Röhrenradios

Ein Radio unbekanntes Fabrikats findet sein neues Zuhause bei Stefan. Zu schade um es wegzuworfen, wurde es kurzerhand von eBay geholt und daraufhin instandgesetzt. Durch einen [Thread im Forum bei radiomuseum.org](#) konnten viele wertvolle Informationen von Fachleuten zusammengetragen werden, mit deren Hilfe die ausstehenden Unklarheiten beseitigt werden konnten.

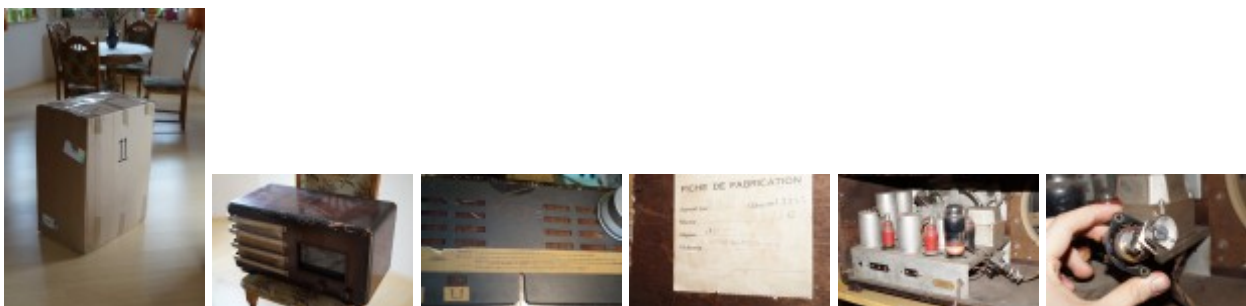
- Auspacken des riesen Paketes, siehe Bilder
- leider ist das Glas vom Magischen Auge kaputtgegangen, da muss ein neues her
- Skalenscheibe war nach oben gerutscht, ist aber heile und in gutem Zustand
- Farbe blättert ab vom Gehäuse, da muss etwas getan werden
- kein Rost bisher gesichtet
- es wurde scheinbar nur wenig Pfusch betrieben bisher
- Die Ringe an den Einstellreglern haben keine eigene Funktionalität, sind nur angeklebte Deko, die sich gelöst hat
