Restauration eines französischen Röhrenradios

Ein Radio unbekannten Fabrikats findet sein neues Zuhause bei Stefan. Zu schade um es wegzwerfen, wurde es kurzerhand von eBay geholt und daraufhin instandgesetzt. Durch einen [Thread im Forum bei radiomuseum.org](#) konnten viele wertvolle Informationen von Fachleuten zusammengetragen werden, mit deren Hilfe die ausstehenden Unklarheiten beseitigt werden konnten.

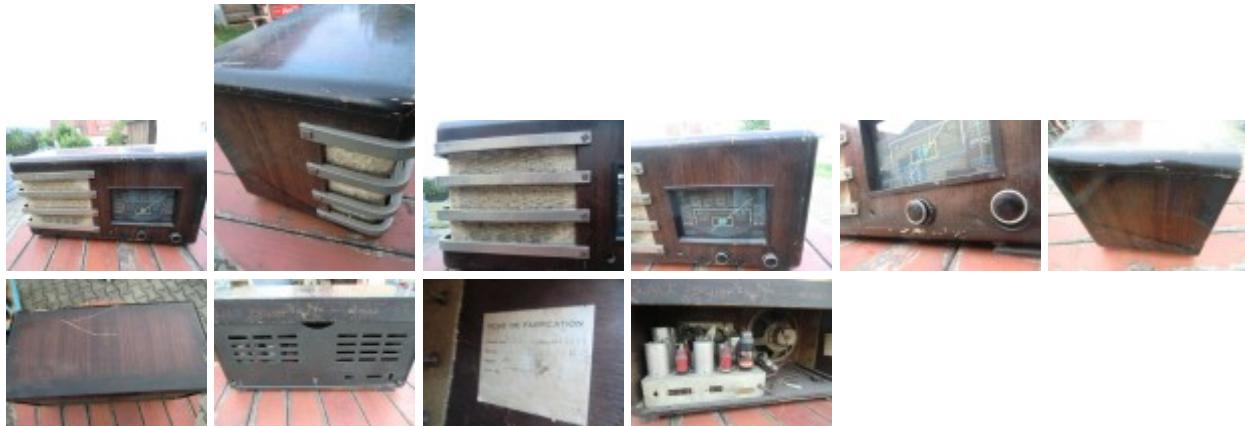
Das Gerät wurde von Ebay gekauft, es wurde mit folgenden Bildern beworben:

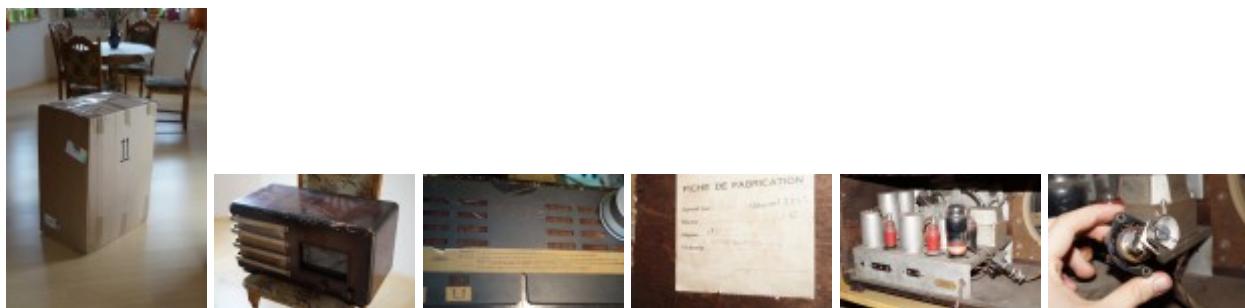
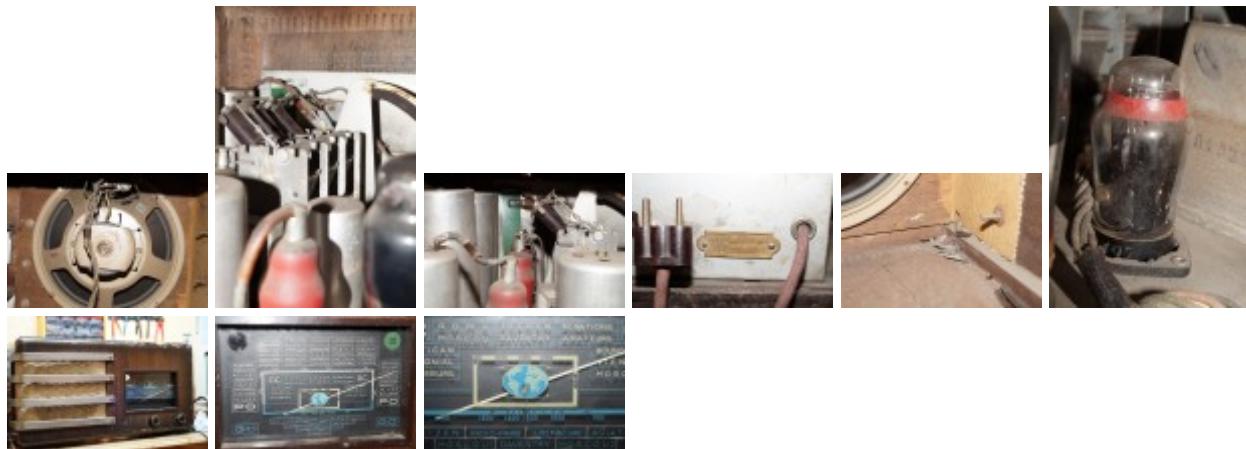
1.4.2014

- Auspacken des riesen Paketes, siehe Bilder
- leider ist das Glas vom Magischen Auge kaputtgegangen, da muss ein neues her
- Skalenscheibe war nach oben gerutscht, ist aber heile und in gutem Zustand
- Farbe blättert ab vom Gehäuse, da muss etwas getan werden
- kein Rost bisher gesichtet
- es wurde scheinbar nur wenig Pfusch betrieben bisher
- Die Ringe an den Einstellreglern haben keine eigene Funktionalität, sind nur angeklebte Deko, die sich gelöst hat

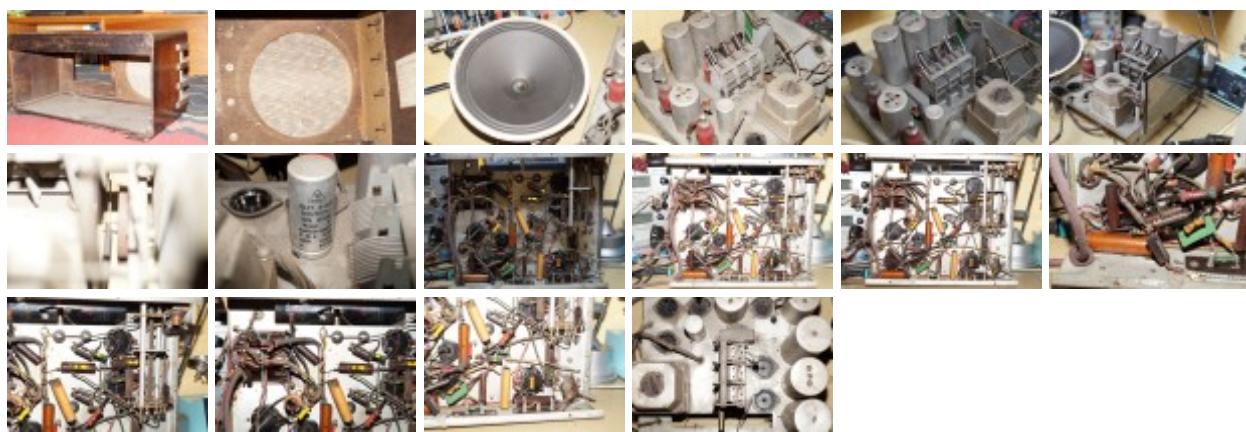
04.04.2014

- Chassis (inkl. Skalenteil) aus dem Gehäuse ausgeschraubt
- Lautsprecher ausgebaut
- Alle Röhren ausgesockelt
 - eine Klappert sehr, mal gucken was damit wird
- Skalenteil vom Chassis vereinzelt
- ersten Eindruck von der Elektronik verschafft
 - der Fehlende Drehsteller hinten! (scheinbar ein Poti [anm: Ein Schalter]) ist noch vorhanden, nur aus unbek. Grund innen
 - Elektronik ist nicht sichtbar verbastelt und recht übersichtlich aufgebaut, siehe Bilder
 - Lautsprechermembran ist in extrem gutem Zustand
 - Trafo war auf 230V gesteckt, also schonmal unwahrscheinlich, dass damit jemand was kaputtbekommen hat.
- Alle Einzelteile in Tüten, beschriftet, Röhren sicher verpackt
- Gesamtzustand des Radios ist so, dass „an der Luft liegende“ Teile angelaufen sind, viele Teile aber noch richtig glänzen, scheint also keine große Feuchtigkeit abbekommen zu haben
