# 0x15 - 07.08.2020

Solarstart von Frankreich aus. Nutzlast hörte ca. 2 Stunden nach dem Start auf zu senden. Ursache unbekannt, ein Hardwarefehler (kalte Lötstelle, ...) ist jedoch eine wahrscheinliche Ursache.

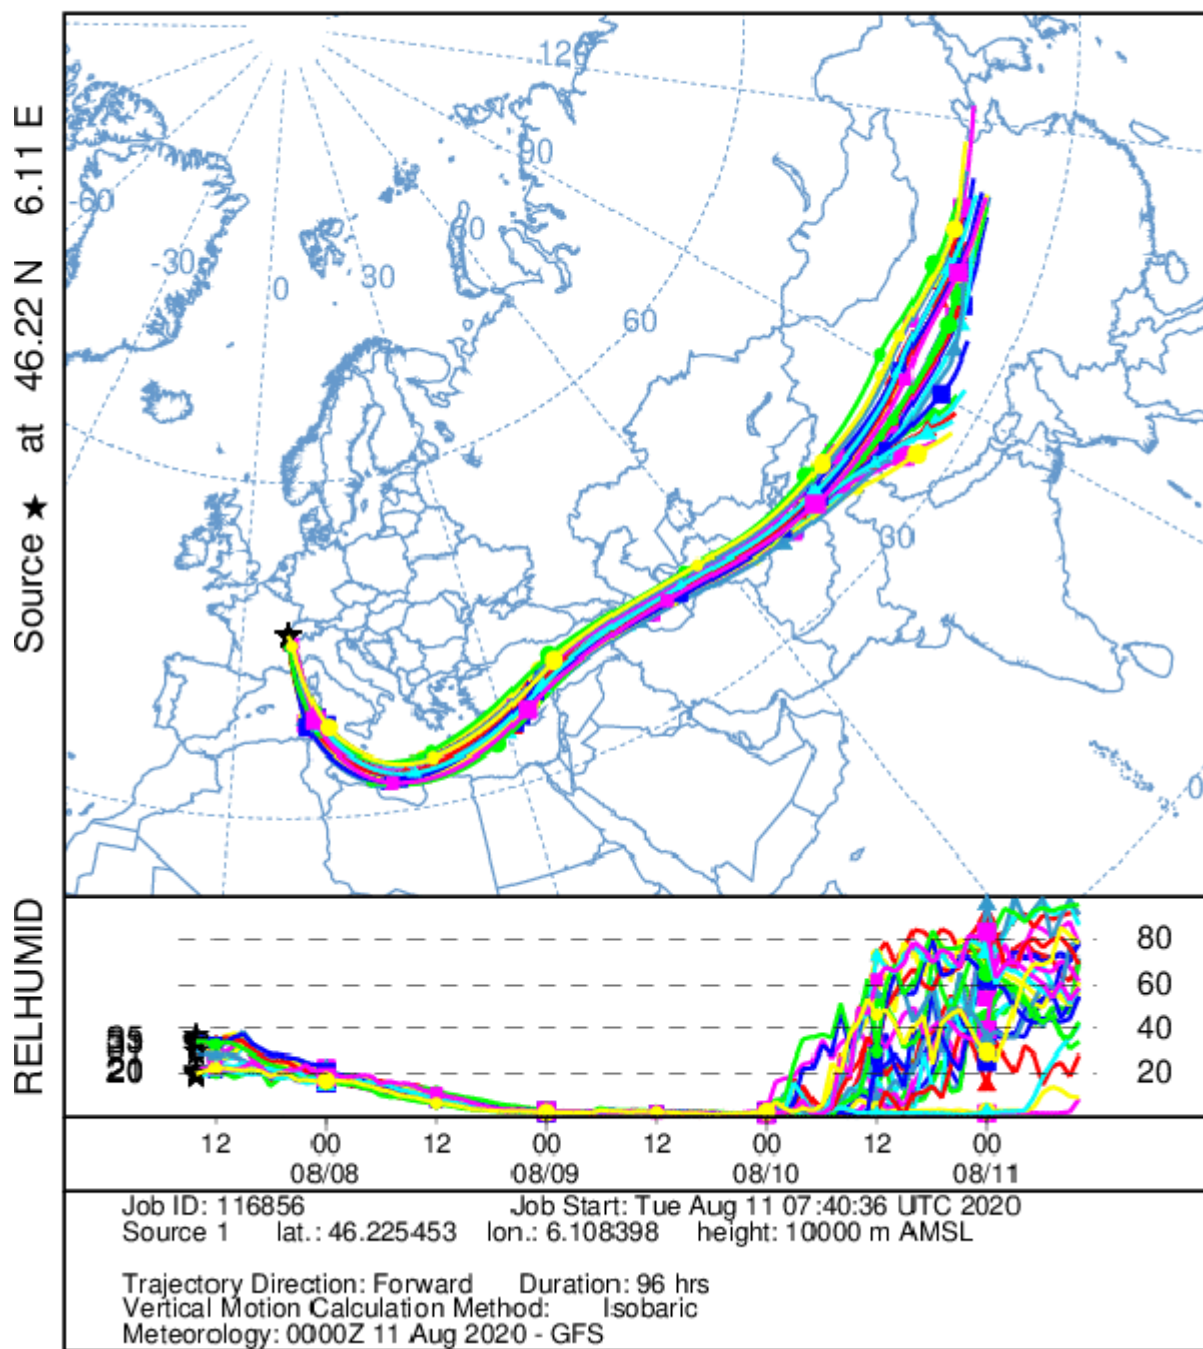
# NOAA HYSPLIT MODEL

An Tag 4 (11.08.) wurde um 09:28 MESZ (ziemlich genau 96 Stunden nach dem Start) ein Paket aus Tibet, China empfangen. Zwei weitere Positionen folgten in den nachfolgenden Stunden.

Ein Abgleich mit dem HYSPLIT-Modell legt nahe, dass die Nutzlast von diesem Start aktuell in diesem Gebiet zu vermuten ist.

Offenbar ist die Nutzlast also in der Luft, hat aber allem Anschein nach ein Problem beim bekommen von GPS-Fixes. Dessen Ursache gilt es noch zu finden und lokal zu reproduzieren. Es bleibt nun zu hoffen, dass die Nutzlast sich in den kommenden Tagen wieder einmal melden wird.
