# 0x15 - 07.08.2020

Solarstart von Frankreich aus. Nutzlast hörte ca. 2 Stunden nach dem Start auf zu senden. Ursache unbekannt, ein Hardwarefehler (kalte Lötstelle, ...) ist jedoch eine wahrscheinliche Ursache.

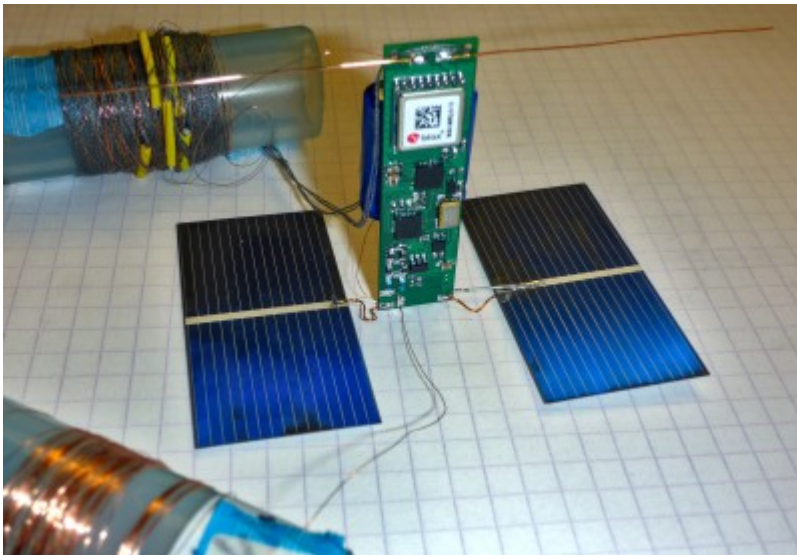
uTrakHF v1.1, ohne Modifikationen, mit neuen Solarzellen von Aliexpress (26x52mm).
