# 0x15 - 07.08.2020

Solarstart von Frankreich aus. Nutzlast hörte ca. 2 Stunden nach dem Start auf zu senden. Ursache unbekannt, ein Hardwarefehler (kalte Lötstelle, ...) ist jedoch eine wahrscheinliche Ursache.

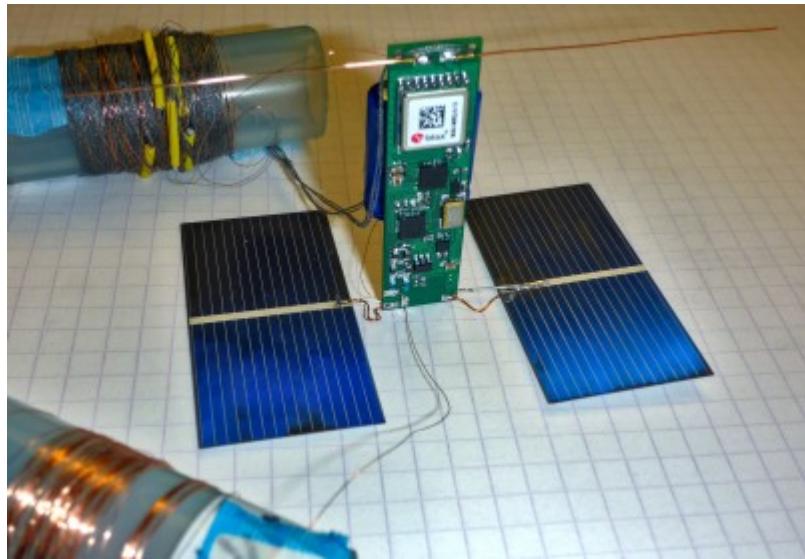
uTrakHF v1.1, ohne Modifikationen, mit neuen Solarzellen von Aliexpress (26x52mm).

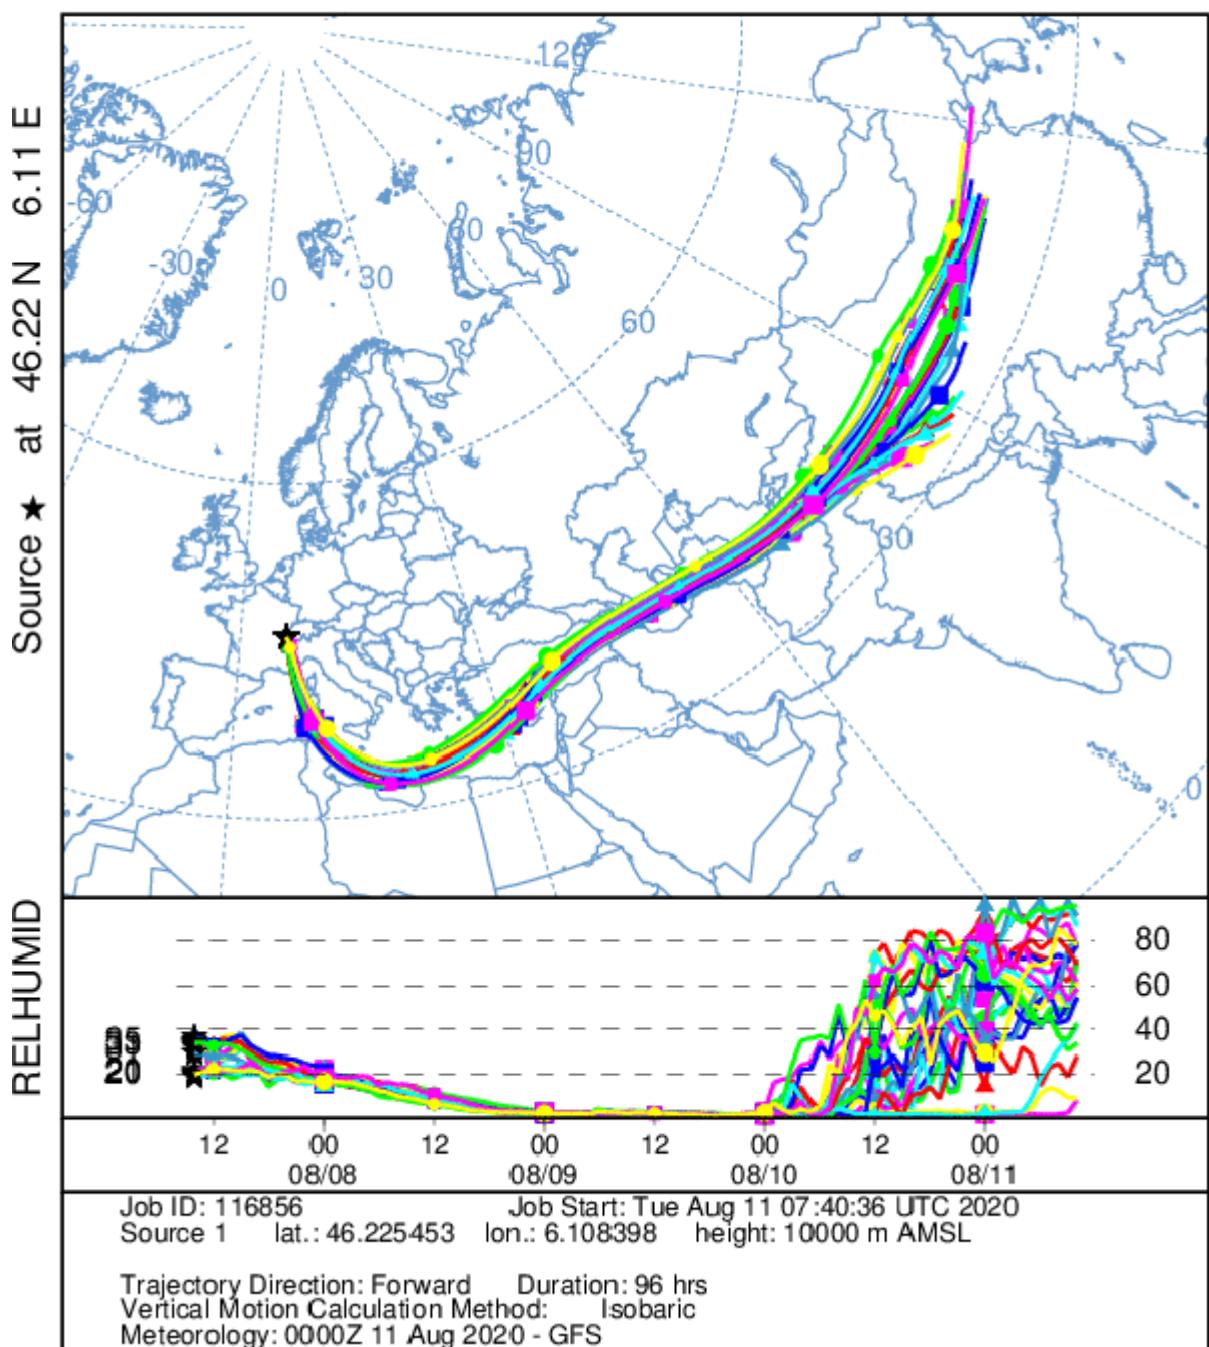
**NOAA HYSPLIT MODEL**  
**Forward trajectories starting at 1000 UTC 07 Aug 20**  
**GFSG Meteorological Data**

Ein Abgleich mit dem HYSPLIT-Modell legt nahe, dass die Nutzlast von diesem Start aktuell in diesem Gebiet zu vermuten ist.

Offenbar ist die Nutzlast also in der Luft, hat aber allem Anschein nach ein Problem beim bekommen von GPS-Fixes. Dessen Ursache gilt es noch zu finden und lokal zu reproduzieren. Es bleibt nun zu hoffen, dass die Nutzlast sich in den kommenden Tagen wieder einmal melden wird.
