Reparatur Advantest R3271

Ein scheinbar häufiges Problem (siehe [Yahoo Gruppe](#) eines alternden Spektrumanalysator Typ R3271 von Advantest ist ein Defekt in der PLL des 2. Lokaloszillators.

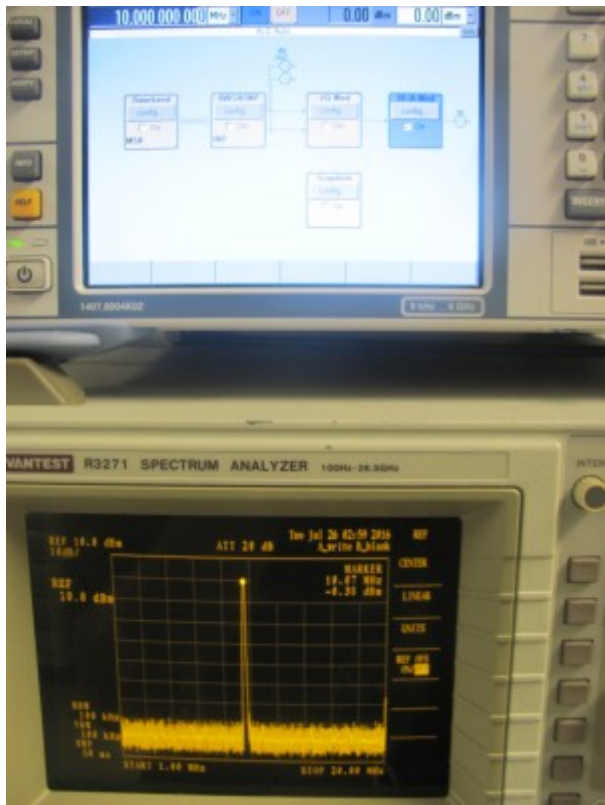
Die Reparatur mit einer Arbeitszeit von ca. 5 Stunden war erfolgreich. Ein angelegtes 10 MHz-Signal wird korrekt gemessen. Die Kalibrierung ist nun auch wieder möglich.
