Reparatur Advantest R3271

Ein scheinbar häufiges Problem (siehe [Yahoo Gruppe](#)) eines alternden Spektrumanalysator Typ R3271 von Advantest ist ein Defekt in der PLL des 2. Lokaloszillators.

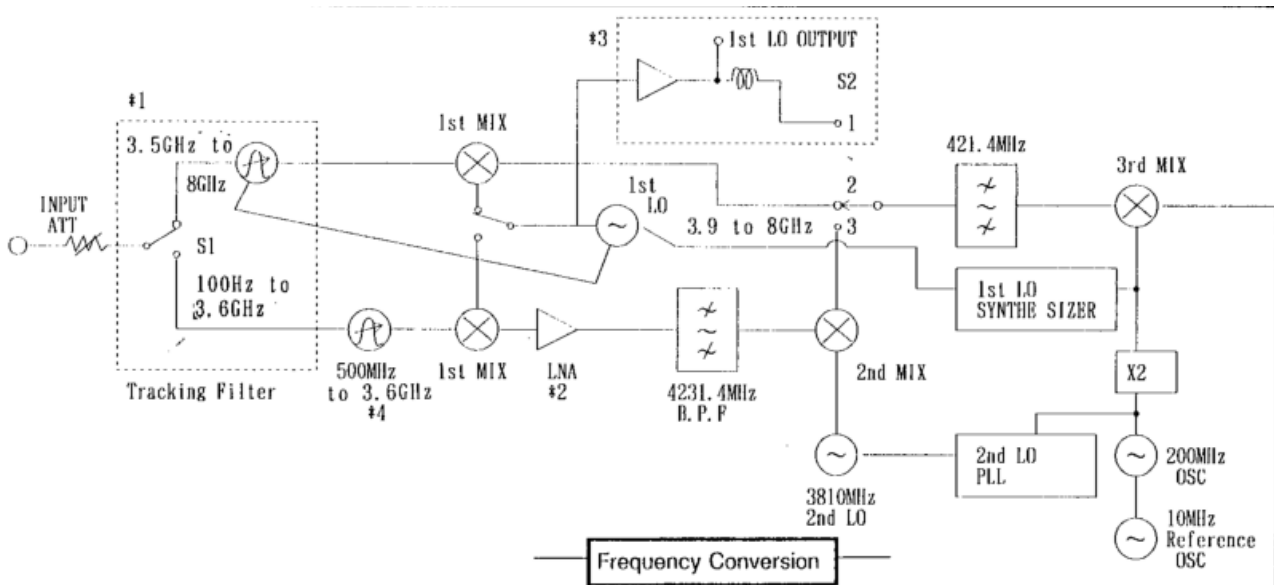
Der Spektrumanalysator hat einen Frequenzbereich von 100 Hz bis 26,5 GHz, der sich in zwei Frequenzbänder unterteilt. Im Bereich von 100 Hz bis 3,6 GHz (Low-Band) wird das Eingangssignal dreimal in der Frequenz umgesetzt. Dazu wird mit dem 1. LO (3,9 bis 8 GHz) auf eine 1. ZF von 4231,4 MHz gemischt. Anschliessend wird mit einem 2. LO mit einer festen Frequenz von 3810 MHz auf die 2. ZF von 421,4 MHz gemischt. Der High-Band-Bereich von 3,5 GHz bis 8 GHz (26,5 GHz) wird gefiltert (mitlaufendes YIG-Filter) und direkt auf die 2. ZF gemischt. Zum Schluss wird noch einmal mit 400 MHz gemischt und auf einer ZF von 21,4 MHz wird die Filterung auf die Auflösungsbandbreite mit anschließender Pegelmessung vollzogen.
