# Reparatur Advantest R3271

Ein scheinbar häufiges Problem (siehe [Yahoo Gruppe](#)) eines alternden Spektrumanalysator Typ R3271 von Advantest ist ein Defekt in der PLL des 2. Lokaloszillators.

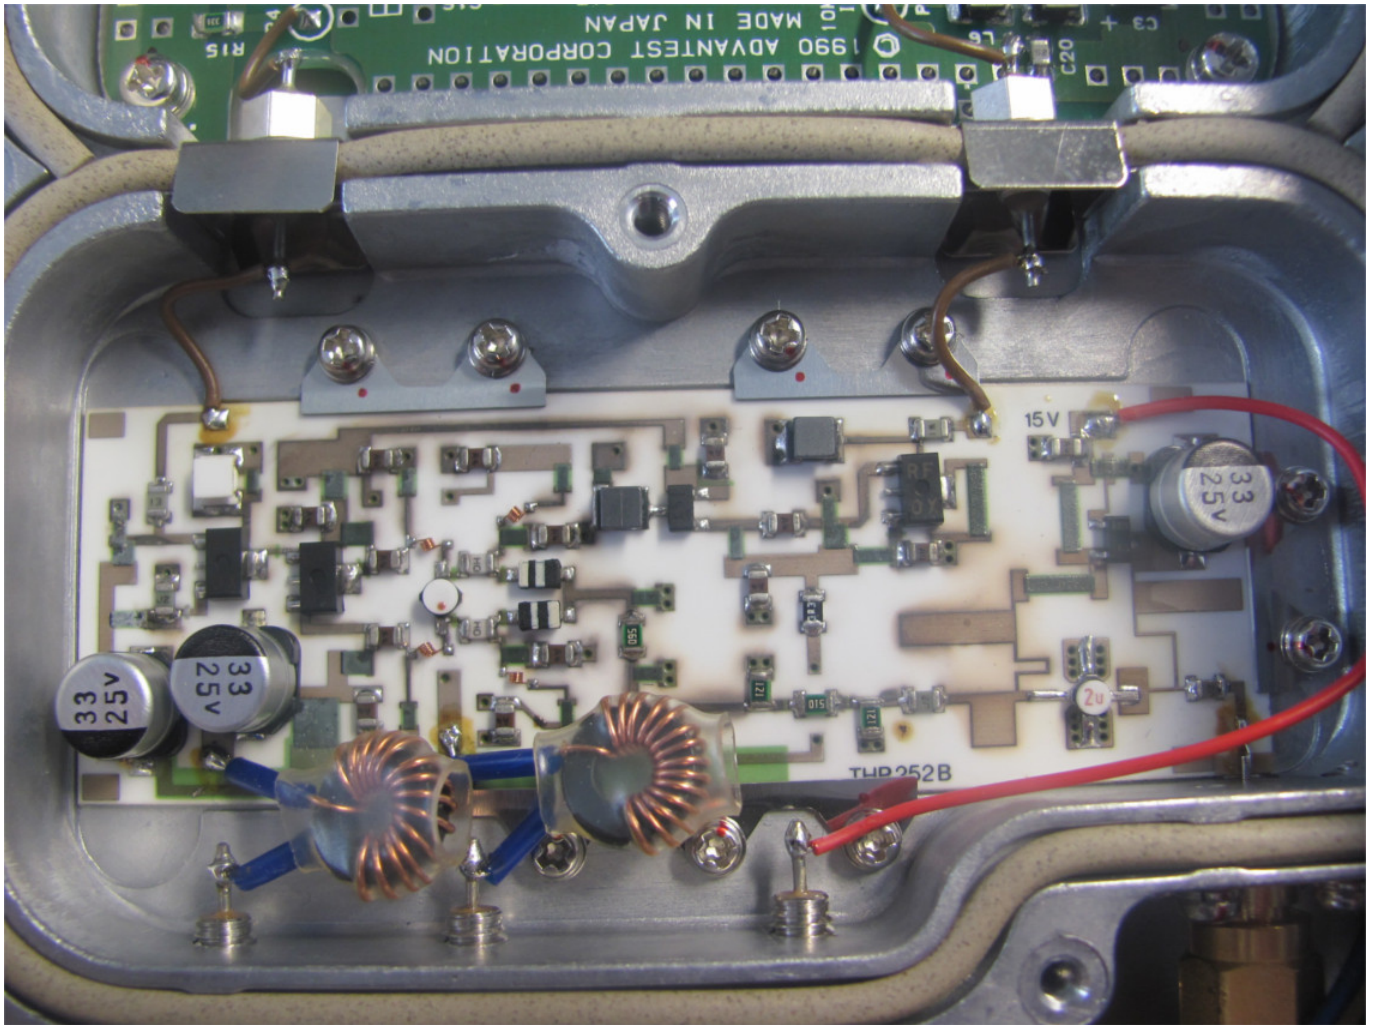
Hat der 10 MHz-Ausgang der Sampler-Platine zu geringen Pegel, rastet die PLL nicht mehr (zuverlässig) ein.

Grund hierfür ist die exotische Leiterplattentechnologie der Sampler-Platine. Die Leiterbahnen auf der Keramik-Leiterplatte wurden mit Silbertinte realisiert, diese verändert sich aber mit der Zeit chemisch wodurch sich der Widerstand der Leiterbahnen signifikant erhöht. Auf der Leiterbahn sind größtenteils impedanzkontrollierte Leiterbahnen realisiert, der erhöhte Widerstand verändert dadurch die Eigenschaften der Leiterbahnen komplett. Auch die Arbeitspunkte der Transistoren werden verschoben.

Die Leiterbahnen der Leiterplatte waren größtenteils oxidiert und hochohmig geworden, bis zu 10 kOhm pro cm. Einige Leiterbahnen waren nach Reinigung und Entfernung der Oxidschicht nur teilweise lötfähig, deshalb wurden alle Leiterbahnen durch Kupferfolie bzw. Draht ersetzt. Die Massedurchkontaktierungen zeigten sich unauffällig.

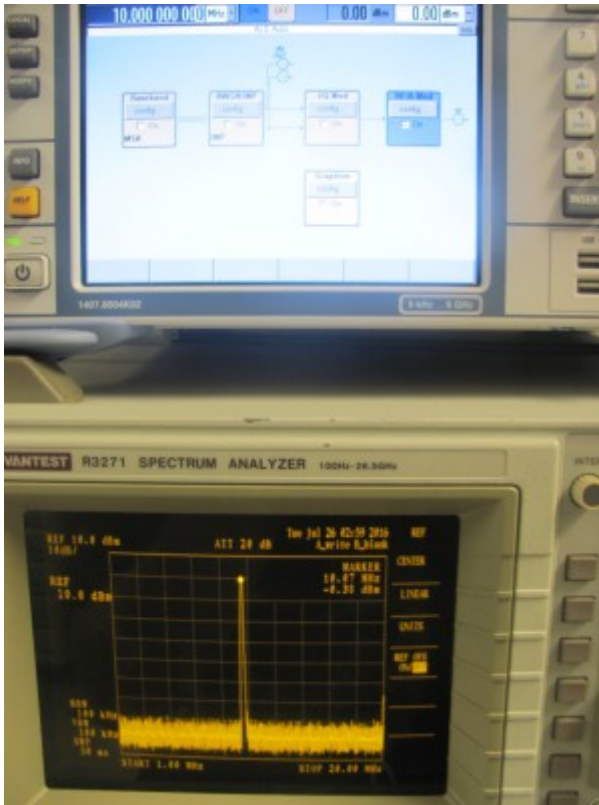
Die Reparatur mit einer Arbeitszeit von ca. 5 Stunden war erfolgreich. Ein angelegtes 10 MHz-Signal wird korrekt gemessen. Die Kalibrierung ist nun auch wieder möglich.
