Reparatur Advantest R3271

From:
<http://www.loetlabor-jena.de/> - **Lötlabor Jena**

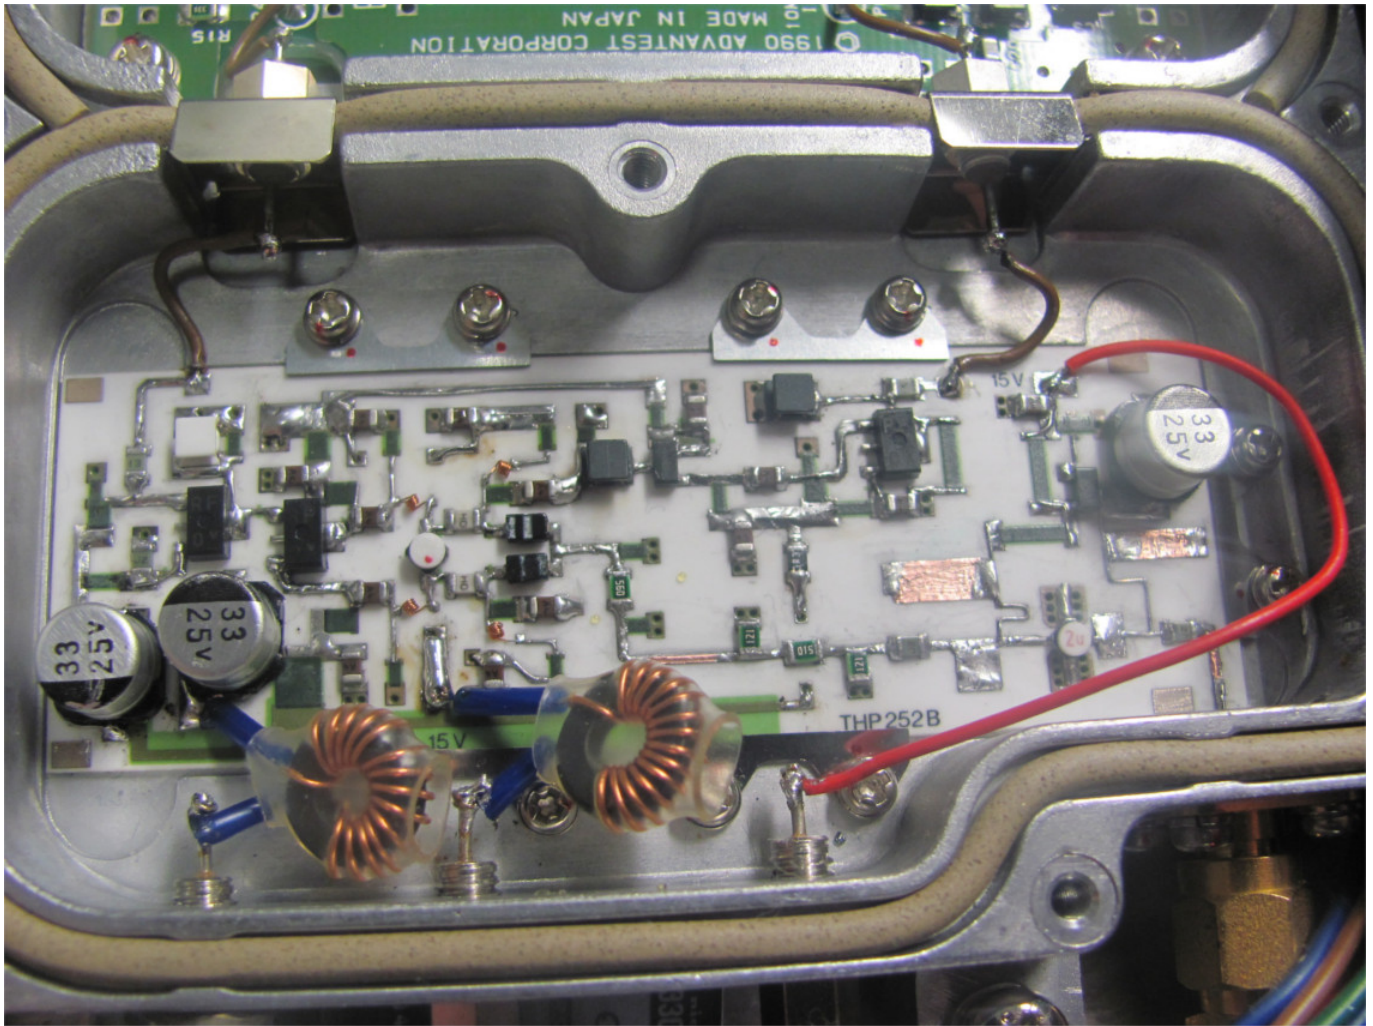
Die Leiterbahnen der Leiterplatte waren größtenteils oxidiert und hochohmig geworden, bis zu 10 kOhm pro cm. Einige Leiterbahnen waren nach Reinigung und Entfernung der Oxidschicht nur teilweise lötfähig, deshalb wurden alle Leiterbahnen durch Kupferfolie bzw. Draht ersetzt. Die Massedurchkontaktierungen zeigten sich unauffällig.

Es wurden alle Leiterbahnen ersetzt, kurze Leiterbahnen und reine Gleichstrompfade mittels 0,2 mm-Draht und impedanzkontrollierte Leiterbahnen mittels Kupferfolie.
