Reparatur eines Tektronix TDS644A

From:
<http://www.loetlabor-jena.de/> - **Lötlabor Jena**

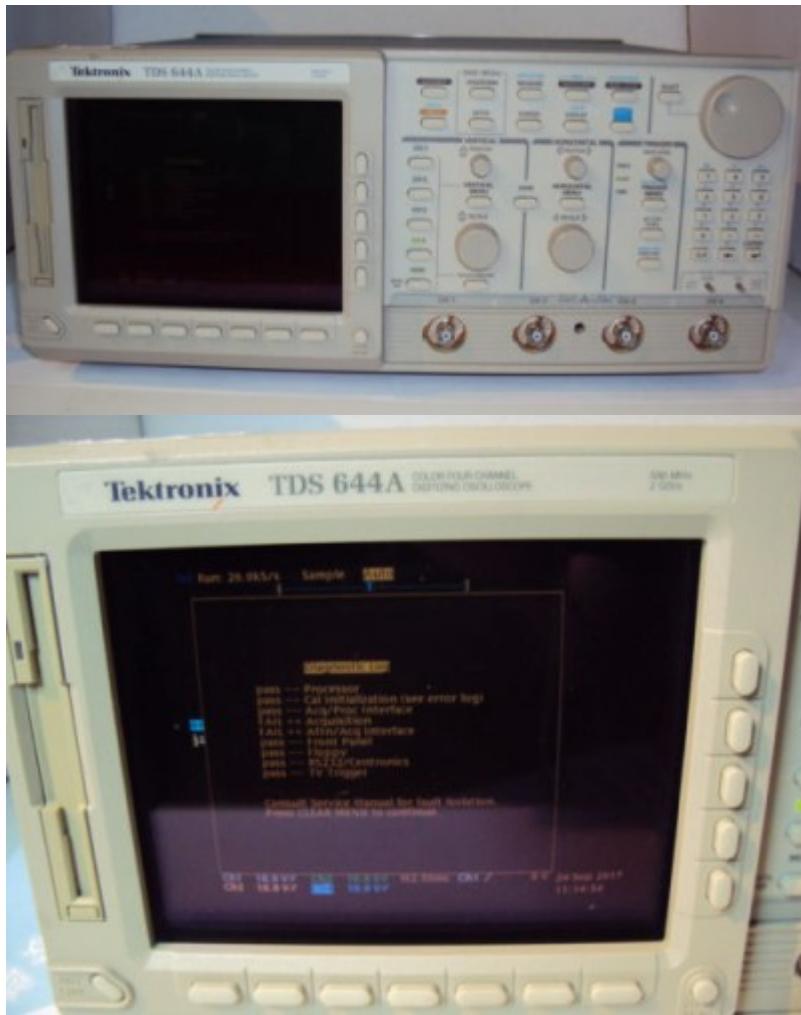
Typischerweise melden sich Oszilloskope, die von diesem Fehler betroffen sind mit einem oder mehreren „FAIL“-Meldungen beim Power-On Self-Test. Beim hier vorliegenden Modell waren „Acquisition“ und „Attn/Acq Interface“ fehlerhaft markiert, wie dem Bild der eBay-Auktion zu entnehmen ist.
