Reparatur eines Tektronix TDS644A

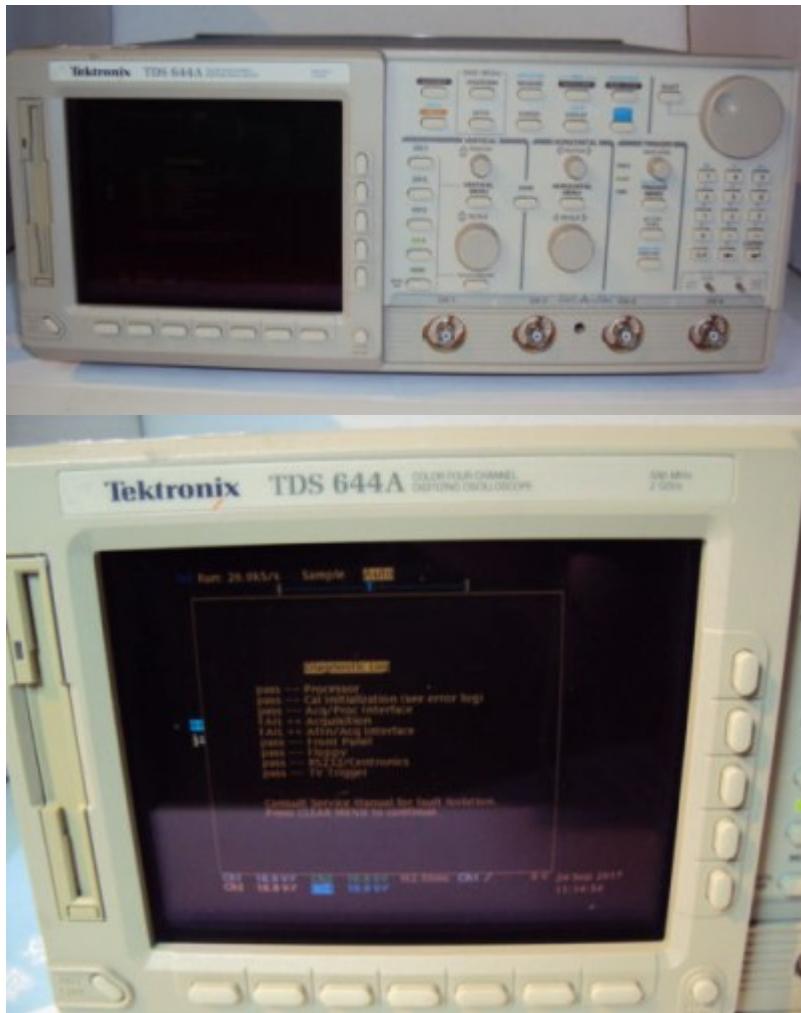
Typischerweise melden sich Oszilloskope, die von diesem Fehler betroffen sind mit einem oder mehreren „FAIL“-Meldungen beim Power-On Self-Test. Beim hier vorliegenden Modell waren „Acquisition“ und „Attn/Acq Interface“ fehlerhaft markiert, wie dem Bild der eBay-Auktion zu entnehmen ist.

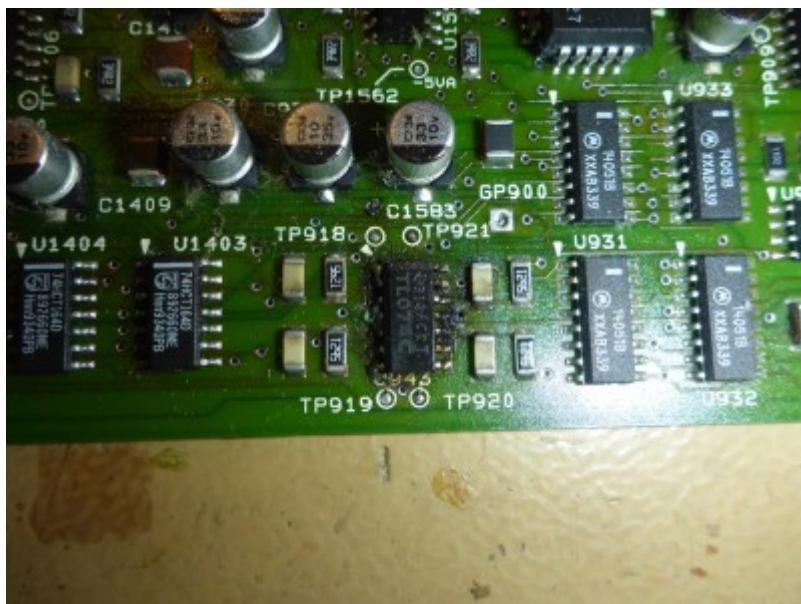
Ein weiterer Ausschnitt des Acquisition Boards

Die Elkos von allen Leiterplatten (CPU-Board, Acquisition-Board, Frontpanel, RS232/Centronics-Interface) werden entfernt. Dies geschieht mechanisch, mit einer Spitzzange wird jeder Elko von oben gefasst und unter leichtem Druck hin- und hergedreht. Dabei brechen die Beine ab und der Elko kann entfernt werden.

Es ist wichtig, nicht nur die Elkos zu ersetzen, sondern auch alle Reste von Elektrolyt von der Leiterplatte zu entfernen. Zurückbleibendes Elektrolyt bleibt aggressiv und zerstört eventuell in Zukunft die Leiterplatte weiter. Die Leiterplattenreinigung wurde in der Spülmaschine (50°, mit normalem Spülmaschinentab, ohne Klarspüler, mit Salz) durchgeführt. Alle Labels auf Schaltkreisen haben diesen Prozess überlebt, Abkleben war nicht nötig. Hinterher ist es wichtig, die Leiterplatte gut zu trocken. Eine Reinigung mit Isopropanol oder Wasser mit Spülmittel ist ebenso möglich und kann zu gleichen Ergebnissen führen.
