# Reparatur eines Tektronix TDS644A

From:  
<http://www.loetlabor-jena.de/> - Lötlabor Jena

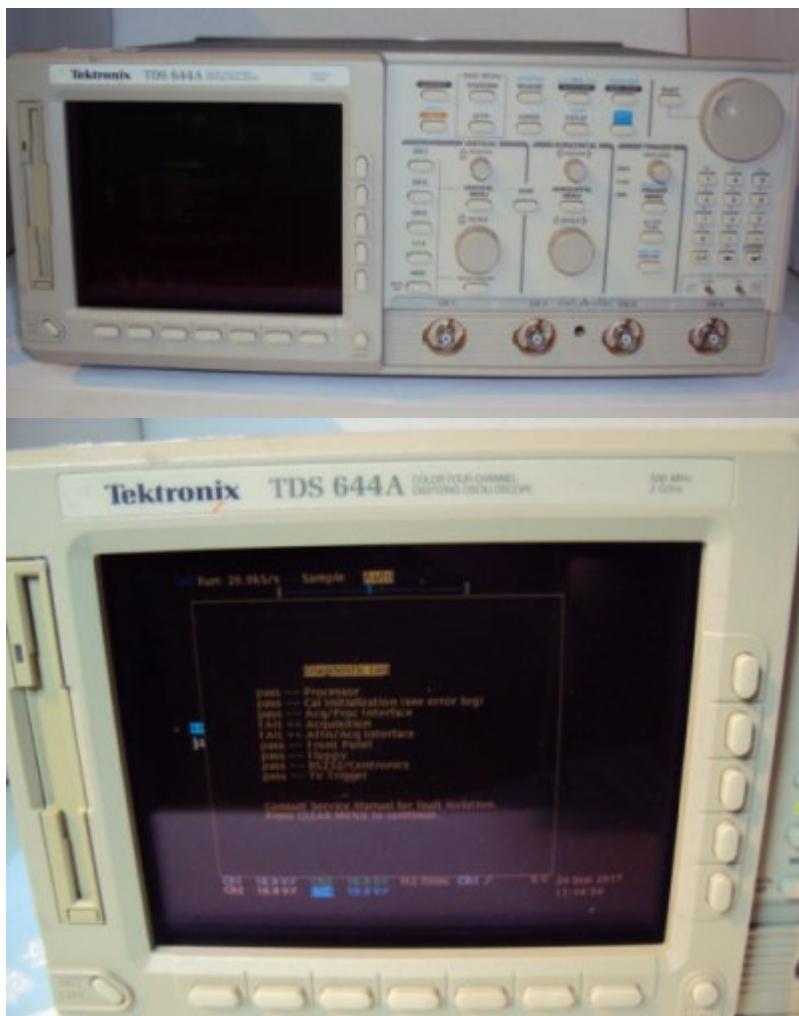
Typischerweise melden sich Oszilloskope, die von diesem Fehler betroffen sind mit einem oder mehreren „FAIL“-Meldungen beim Power-On Self-Test. Beim hier vorliegenden Modell waren „Acquisition“ und „Attn/Acq Interface“ fehlerhaft markiert, wie dem Bild der eBay-Auktion zu entnehmen ist.

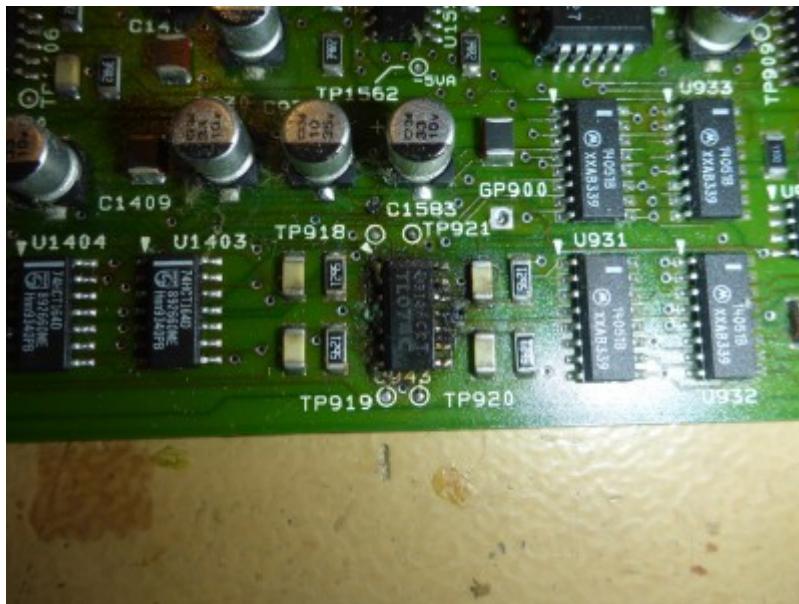
Ein weiterer Ausschnitt des Acquisition Boards

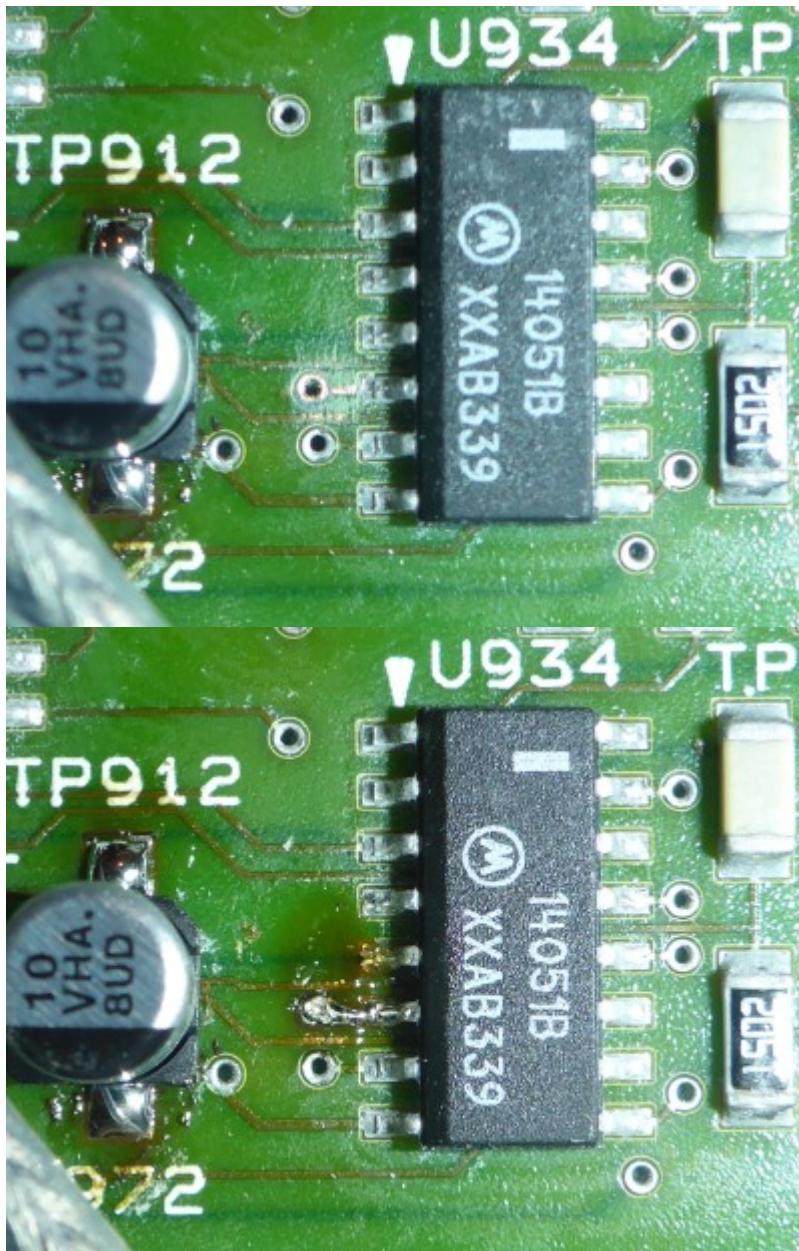
## Fehler 1

Beim ersteigerten Gerät meckerte der Selbsttest beispielsweise über zu geringe Reaktion auf die analoge Verstärkungseinstellung von Kanal 4. Auch schien das Eigenrauschen bei Kanal 4 nicht abhängig von der gewählten vertikalen Ablenkung zu sein und der Trace ließ sich nicht vertikal verschieben. Als Fehler stellt sich eine defekte (zerätzte) Leiterbahn heraus. Der Enable-Eingang eines Analog-Multiplexers war offen und sah dauerhaft Low-Pegel, sodass Offset- und Verstärkungsspannungen für Kanal 4 nicht durchgereicht wurden.

In den Bildern sieht man das betroffene Via vor und nach der Reparatur.

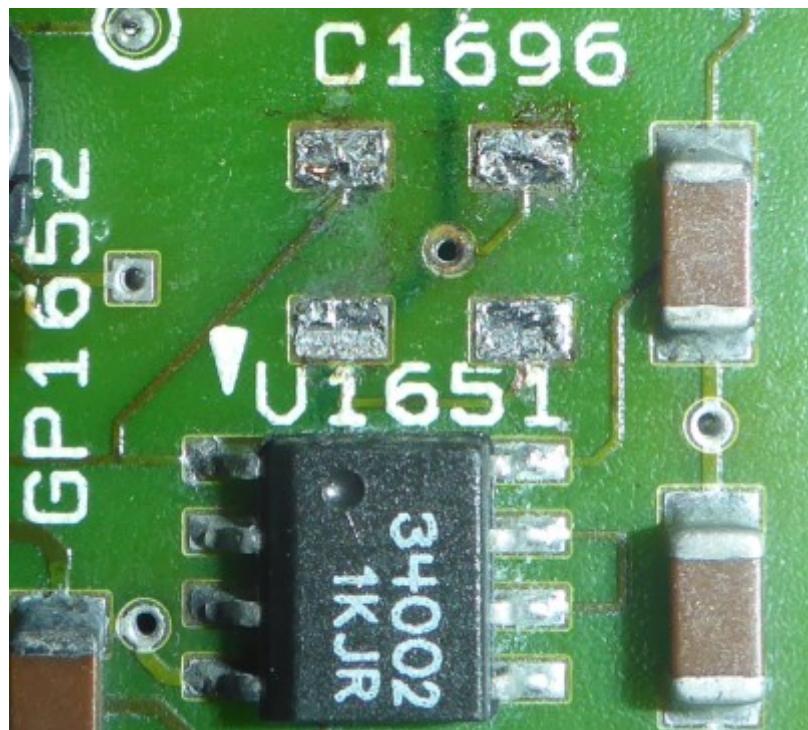
## Fehler 2

Alle folgenden Fehler trugen zum nicht funktionieren des Time Interpolators bei, was das Tekscope mit einer Meldung a la „ctlConfidencDiag, 2.50e-9  $\Leftarrow$  exp  $\Leftarrow$  1.20e-8 - TI failed“ zum Ausdruck brachte. Hier ein nicht mehr verbundenes Via in der Umgebung von U1651, halb von

einem Widerstand verdeckt.

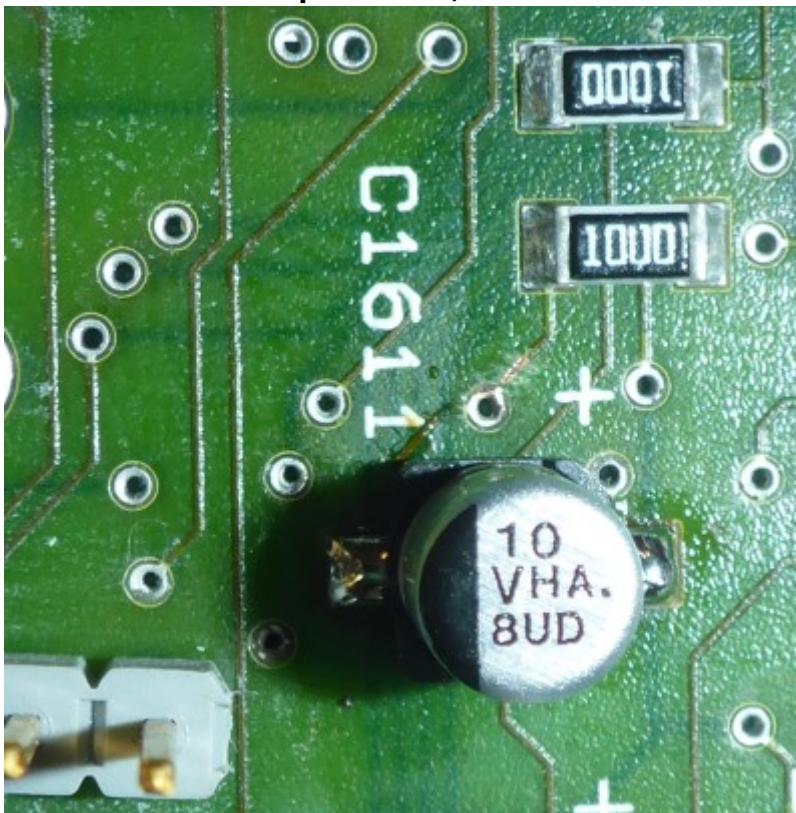
**Fehler 3 === Noch ein kaputtes Via, diesmal zur Stromzufuhr von U1602 (negative 15V-**

**Rail).**

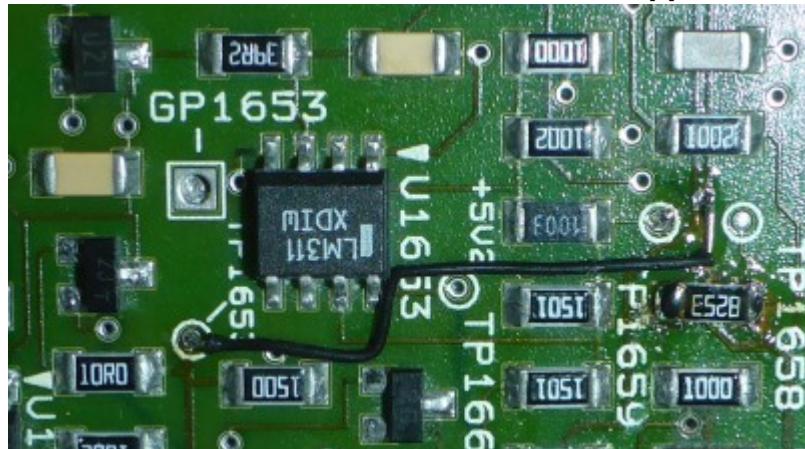
==== Fehler 4 === Der letzte Fehler

war (wie die Erfahrung lehrt) der am schwersten zu findende. Auch hier war ein Via defekt, welches vollständig unter einem Widerstand versteckt war. Erschwerend hinzu kam, dass die Leiterbahn von dort aus unter einem Schaltkreis ohne von außen erreichbare Pins verschwindet, es ist eine der Steuerleitungen für den Time Interpolator. Da das Via komplett defekt war (von oben kein Kupfer mehr vorhanden), musste ein Draht gezogen werden, statt das Via einfach wieder an die Leiterbahn anzuschließen. Zum Glück war das Ziel auf einem Testpunkt in der Nähe verfügbar, sodass die Reparatur einfach war. Auf der rechten Seite ist der Draht direkt auf der von Lötstopplack befreiten

Leiterbahn angelötet.
