# Reparatur eines Tektronix TDS644A

Eine Serie von digitalen Tektronix-Speicheroszilloskopen aus den frühen 90er-Jahren sind günstig gebraucht zu erwerben. Wie viele Geräte aus dieser Zeit leiden sie an auslaufenden Elektrolytkondensatoren. Einerseits verlieren diese ihre Kapazität, andererseits kann das auslaufende Elektrolyt auf der Leiterplatte große Schäden hinterlassen. Während gerade letztere Fehler früher sehr aufwendig zu finden waren, sind heutzutage Schaltpläne für das Oszilloskop verfügbar, die die Fehlersuche deutlich vereinfachen.

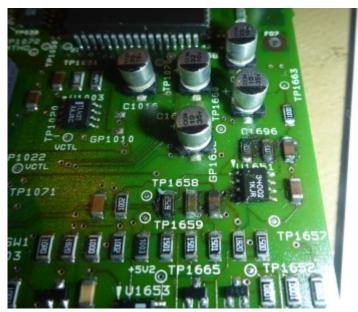
Ausschnitt des Acquisition Boards

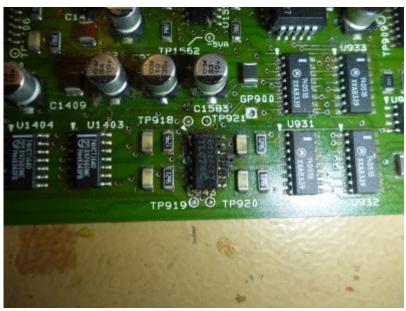
Ein weiterer Ausschnitt des Acquisition Boards

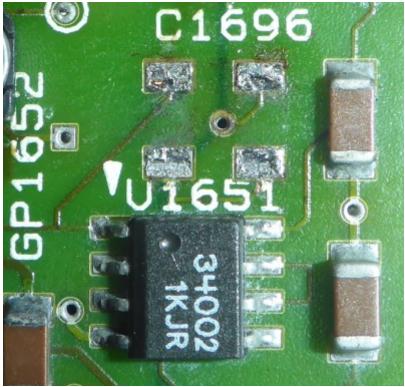
#### Fehler 2

Alle folgenden Fehler trugen zum nicht funktionieren des Time Interpolators bei, was das Tekscope mit einer Meldung a la "ctlConfidencDiag, 2.50e-9 ← exp ← 1.20e-8 - TI failed" zum Ausdruck brachte. Hier ein nicht mehr verbundenes Via in der Umgebung von U1651, halb von

einem Widerstand verdeckt.

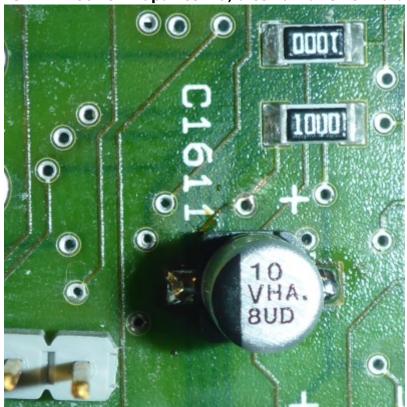
Fehler 3 === Noch ein kaputtes Via, diesmal zur Stromzufuhr von U1602 (negative 15V-

Rail).

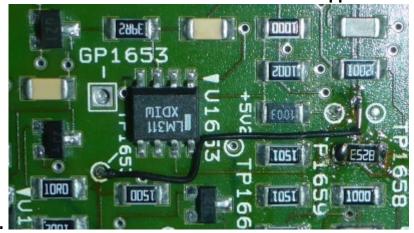
=== Fehler 4 === Der letzte Fehler

war (wie die Erfahrung lehrt) der am schwersten zu findende. Auch hier war ein Via defekt, welches vollständig unter einem Widerstand versteckt war. Erschwerend hinzu kam, dass die Leiterbahn von dort aus unter einem Schaltkreis ohne von außen erreichbare Pins verschwindet, es ist eine der Steuerleitungen für den Time Interpolator. Da das Via komplett defekt war (von oben kein Kupfer mehr vorhanden), musste ein Draht gezogen werden, statt das Via einfach wieder an die Leiterbahn anzuschließen. Zum Glück war das Ziel auf einem Testpunkt in der Nähe verfügbar, sodass die Reparatur einfach war. Auf der rechten Seite ist der Draht direkt auf der von Lötstopplack befreiten

Leiterbahn angelötet.
