Reparatur eines Tektronix TDS644A

http://www.loetlabor-jena.de/ - Lötlabor Jena

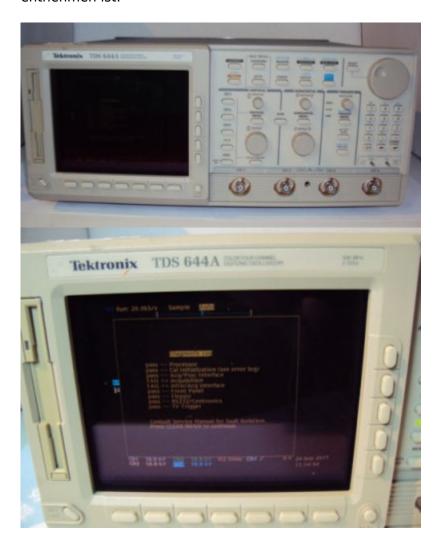
Typischerweise melden sich Oszilloskope, die von diesem Fehler betroffen sind mit einem oder mehreren "FAIL"-Meldungen beim Power-On Self-Test. Beim hier vorliegenden Modell waren "Acquisition" und "Attn/Acq Interface" fehlerhaft markiert, wie dem Bild der eBay-Auktion zu entnehmen ist.

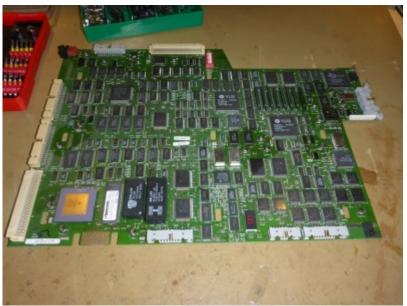
entsprechend des Servicehandbuches (erhältlich bei [1]) demontiert. Das gesamte Oszilloskop befand sich in sehr gutem Zustand und wurde unverbastelt vorgefunden. Die Undichtigkeit aller Elkos war jedoch auf der Leiterplatte durch in Elektrolyt getränkten Staub schnell sichtbar. Auf der Leiterplatte waren kaum Schäden sichtbar, nur an wenigen Stellen sah man, dass das Elektrolyt ganze Arbeit geleistet hatte.

CPU Board, man beachte die dunklen Flecken

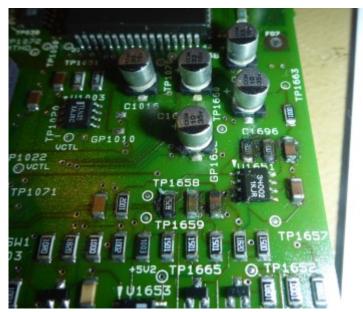
Ausschnitt des Acquisition-Boards

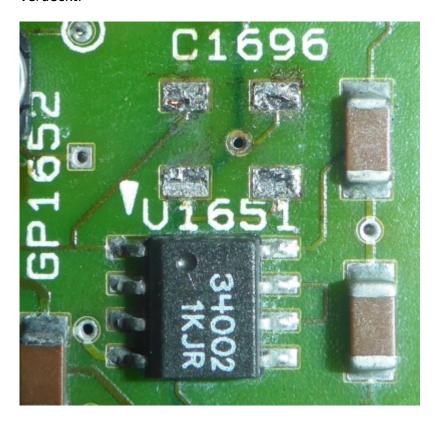
Fehler 2

Alle folgenden Fehler trugen zum nicht funktionieren des Time Interpolators bei, was das Tekscope mit einer Meldung a la "ctlConfidencDiag, $2.50e-9 \leftarrow \exp \leftarrow 1.20e-8$ - TI failed" zum Ausdruck brachte.

Hier ein nicht mehr verbundenes Via in der Umgebung von U1651, halb von einem Widerstand verdeckt.

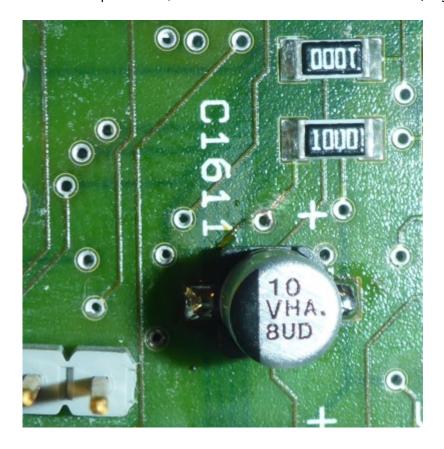
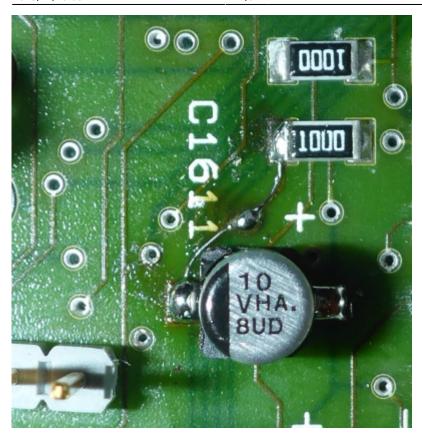
Fehler 3

Noch ein kaputtes Via, diesmal zur Stromzufuhr von U1602 (negative 15V-Rail).

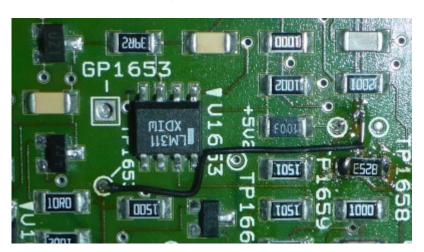
Fehler 4

Der letzte Fehler war (wie die Erfahrung lehrt) der am schwersten zu findende. Auch hier war ein Via defekt, welches vollständig unter einem Widerstand versteckt war. Erschwerend hinzu kam, dass die Leiterbahn von dort aus unter einem Schaltkreis ohne von außen erreichbare Pins verschwindet, es ist eine der Steuerleitungen für den Time Interpolator. Da das Via komplett defekt war (von oben kein Kupfer mehr vorhanden), musste ein Draht gezogen werden, statt das Via einfach wieder an die Leiterbahn anzuschließen. Zum Glück war das Ziel auf einem Testpunkt in der Nähe verfügbar, sodass die Reparatur einfach war. Auf der rechten Seite ist der Draht direkt auf der von Lötstopplack befreiten Leiterbahn angelötet.

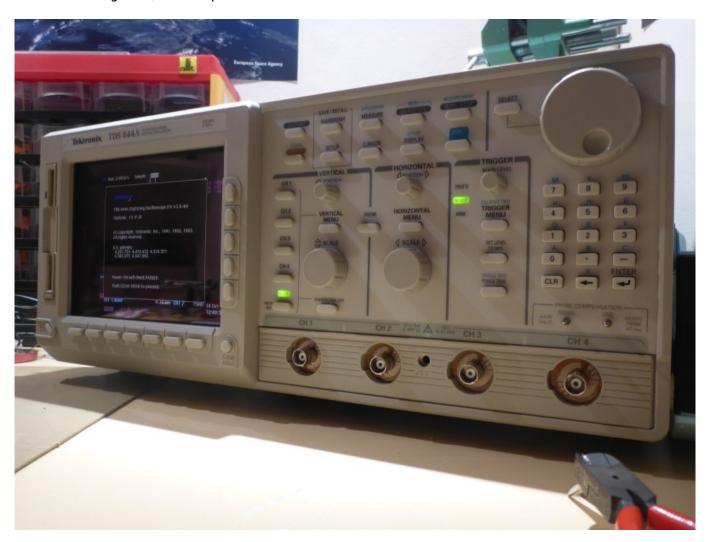
Nach dem Finden aller elektrischen Fehler blieb nur noch ein "Calibration Init"-Fehler zurück, der durch erneute Ausführung der Signal Path Compensation (SPC) behoben werden konnte. Diese verlief nun auch erfolgreich, das Scope funktioniert wieder tadellos.
