Reparatur eines Tektronix TDS644A

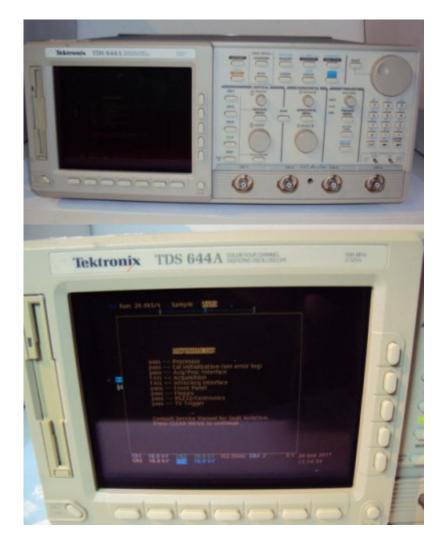
Typischerweise melden sich Oszilloskope, die von diesem Fehler betroffen sind mit einem oder mehreren "FAIL"-Meldungen beim Power-On Self-Test. Beim hier vorliegenden Modell waren "Acquisition" und "Attn/Acq Interface" fehlerhaft markiert, wie dem Bild der eBay-Auktion zu entnehmen ist.

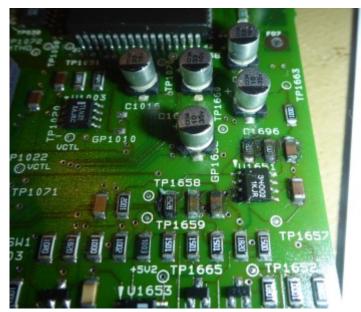
Ausschnitt des Acquisition-Boards

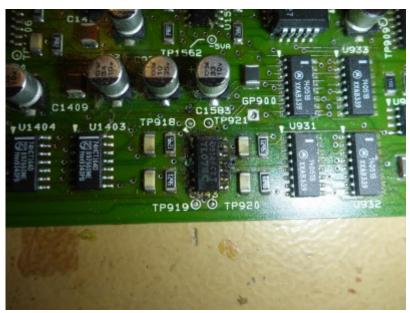
Ein weiterer Ausschnitt des Acquisition-Boards

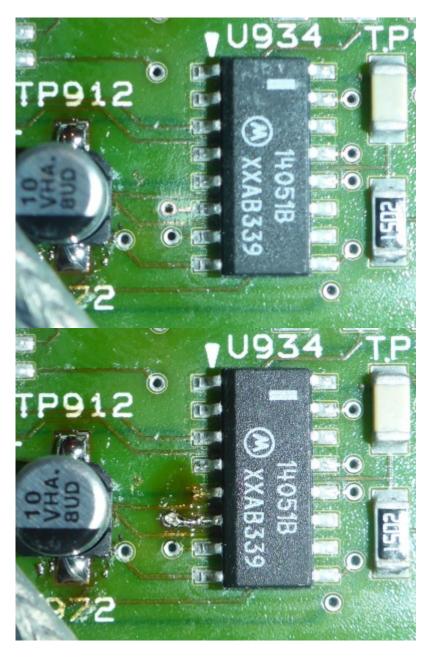
Fehler 1

Beim ersteigerten Gerät meckerte der Selbsttest beispielsweise über zu geringe Reaktion auf die analoge Verstärkungseinstellung von Kanal 4. Auch schien das Eigenrauschen bei Kanal 4 nicht abhängig von der gewählten vertikalen Ablenkung zu sein und der Trace ließ sich nicht vertikal verschieben. Als Fehler stellt sich eine defekte (zerätzte) Leiterbahn heraus. Der Enable-Eingang eines Analog-Multiplexers war offen und sah dauerhaft Low-Pegel, sodass Offset- und Verstärkungsspannungen für Kanal 4 nicht durchgereicht wurden.

In den Bildern sieht man das betroffene Via vor und nach der Reparatur.

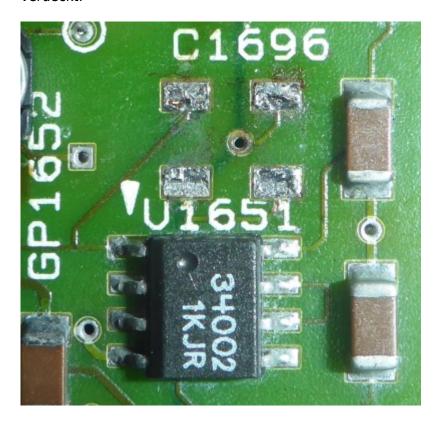
Fehler 2

Alle folgenden Fehler trugen zum Nicht-Funktionieren des Time Interpolators bei, was das Tekscope mit einer Meldung a la "ctlConfidencDiag, $2.50e-9 \leftarrow \exp \leftarrow 1.20e-8$ - TI failed" zum Ausdruck brachte.

Hier ein nicht mehr verbundenes Via in der Umgebung von U1651, halb von einem Widerstand verdeckt.

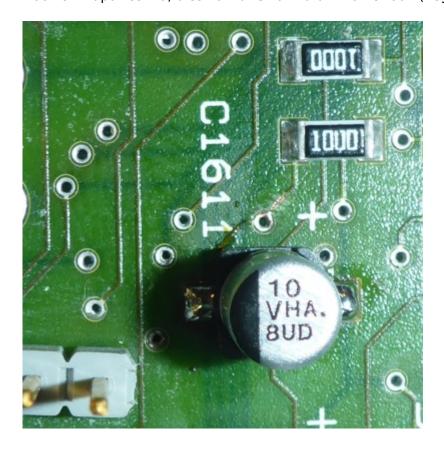
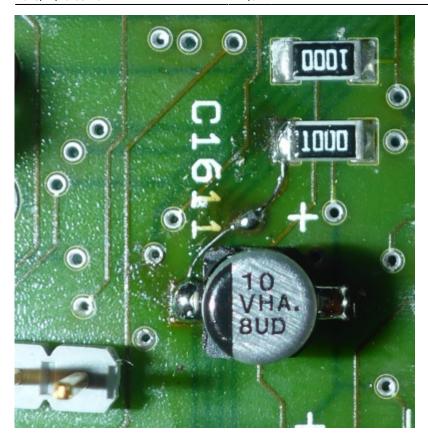
Fehler 3

Noch ein kaputtes Via, diesmal zur Stromzufuhr von U1602 (negative 15V-Rail).

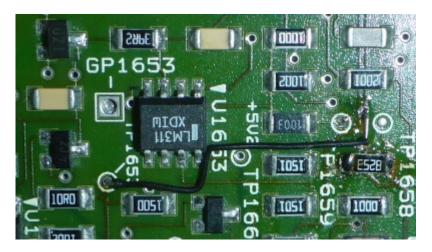
Fehler 4

Der letzte Fehler war (wie die Erfahrung lehrt) der am schwersten zu findende. Auch hier war ein Via defekt, welches vollständig unter einem Widerstand versteckt war. Erschwerend hinzu kam, dass die Leiterbahn von dort aus unter einem Schaltkreis ohne von außen erreichbare Pins verschwindet, es ist eine der Steuerleitungen für den Time Interpolator. Da das Via komplett defekt war (von oben kein Kupfer mehr vorhanden), musste ein Draht gezogen werden, statt das Via einfach wieder an die Leiterbahn anzuschließen. Zum Glück war das Ziel auf einem Testpunkt in der Nähe verfügbar, sodass die Reparatur einfach war. Auf der rechten Seite ist der Draht direkt auf der von Lötstopplack befreiten Leiterbahn angelötet.

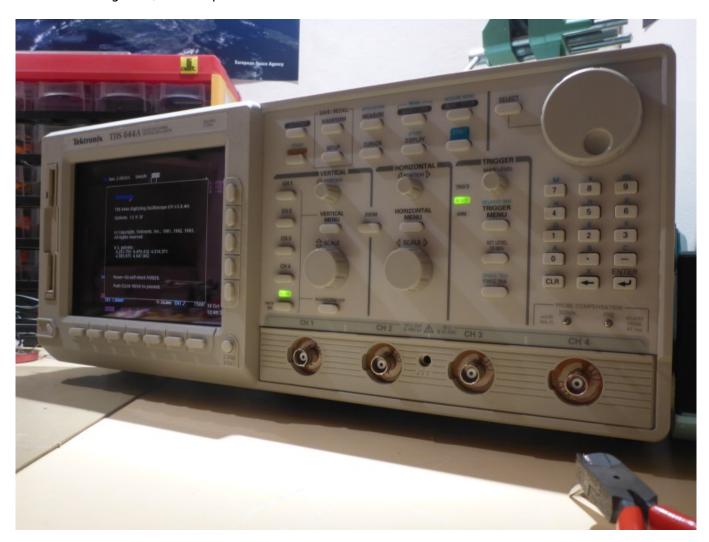
Nach dem Finden aller elektrischen Fehler blieb nur noch ein "Calibration Init"-Fehler zurück, der durch erneute Ausführung der Signal Path Compensation (SPC) behoben werden konnte. Diese verlief nun auch erfolgreich, das Scope funktioniert wieder tadellos.
