# Reparatur eines Tektronix TDS644A

Eine Serie von digitalen Tektronix-Speicheroszilloskopen aus den frühen 90er-Jahren sind günstig gebraucht zu erwerben. Wie viele Geräte aus dieser Zeit leiden sie an auslaufenden Elektrolytkondensatoren. Einerseits verlieren diese ihre Kapazität, andererseits kann das auslaufende Elektrolyt auf der Leiterplatte große Schäden hinterlassen. Während gerade letztere Fehler früher sehr aufwendig zu finden waren, sind heutzutage Schaltpläne für das Oszilloskop verfügbar, die die Fehlersuche deutlich vereinfachen.

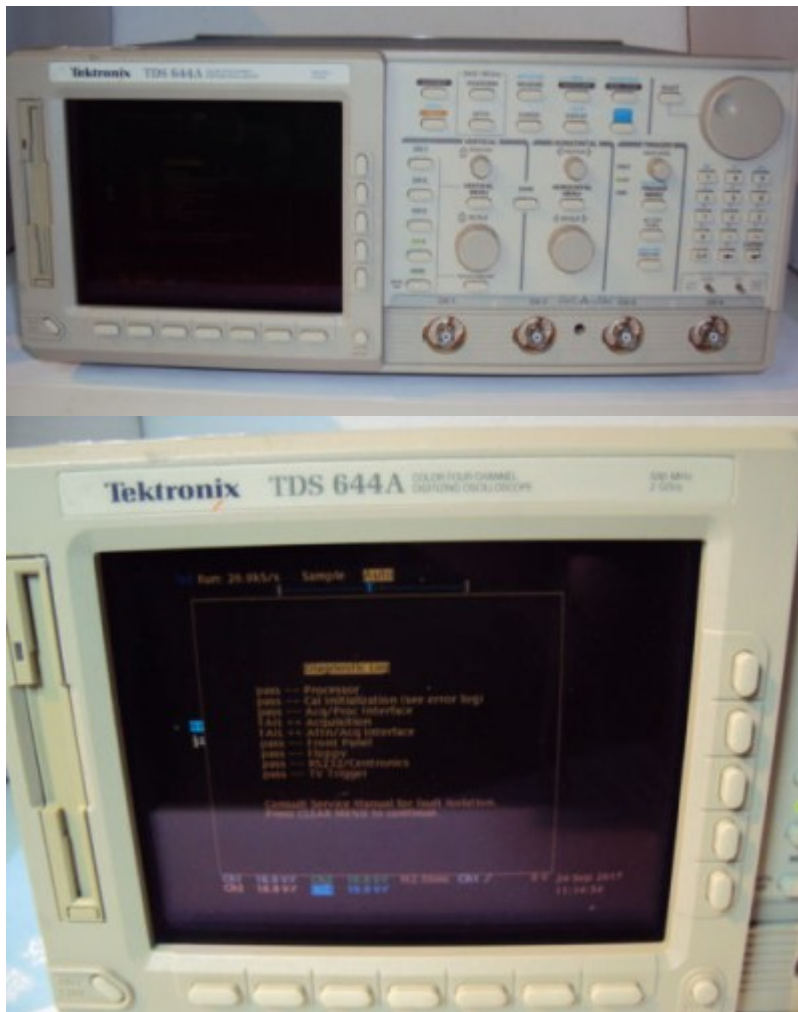
Typischerweise melden sich Oszilloskope, die von diesem Fehler betroffen sind mit einem oder mehreren „FAIL“-Meldungen beim Power-On Self-Test. Beim hier vorliegenden Modell waren „Acquisition“ und „Attn/Acq Interface“ fehlerhaft markiert, wie dem Bild der eBay-Auktion zu entnehmen ist.

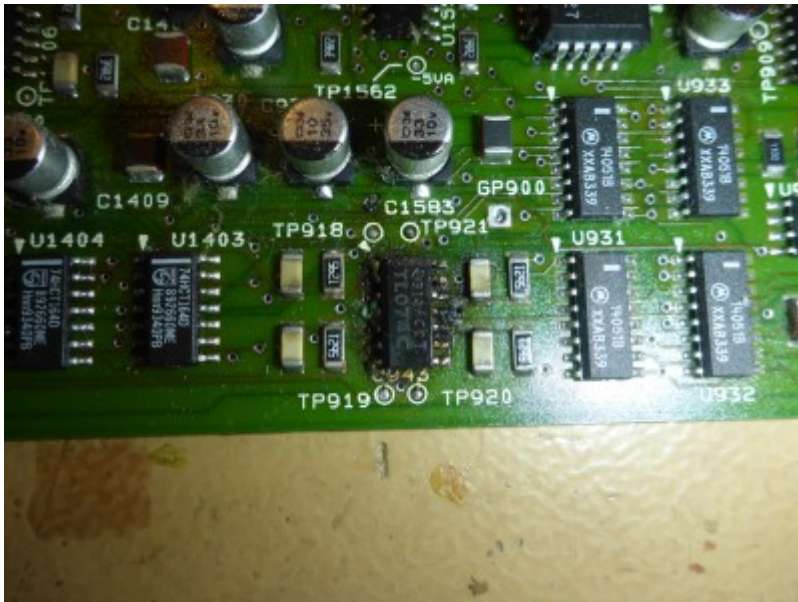
Ein weiterer Ausschnitt des Acquisition-Boards

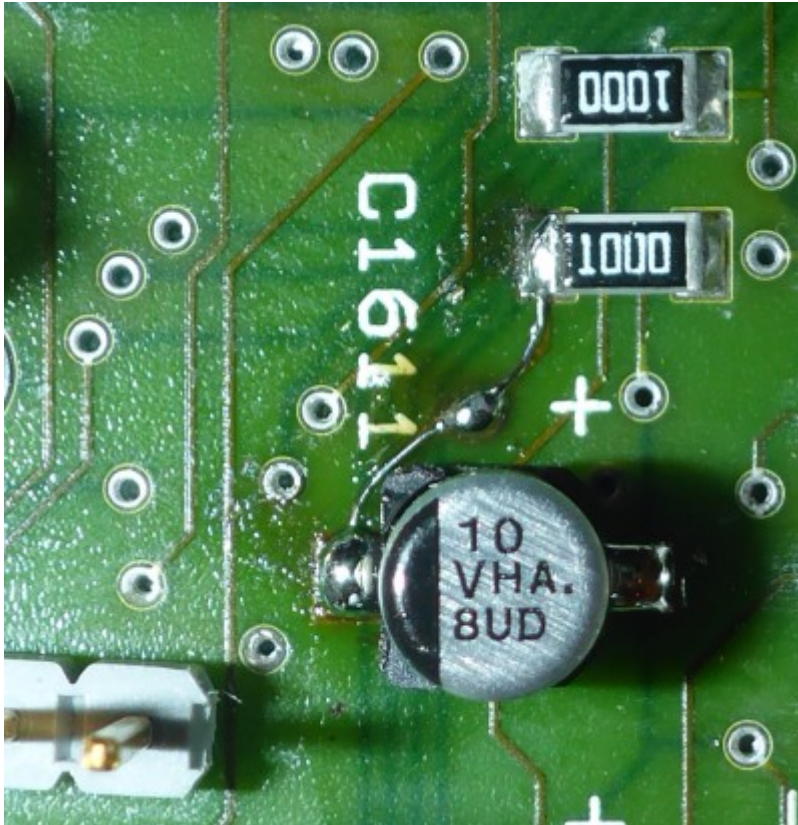
### Fehler 3

Noch ein kaputtes Via, diesmal zur Stromzufuhr von U1602 (negative 15V-Rail). Größenvergleich: Der zur Reparatur gezogene Leiter ist ein Einzeldraht aus Elektroniklitze.

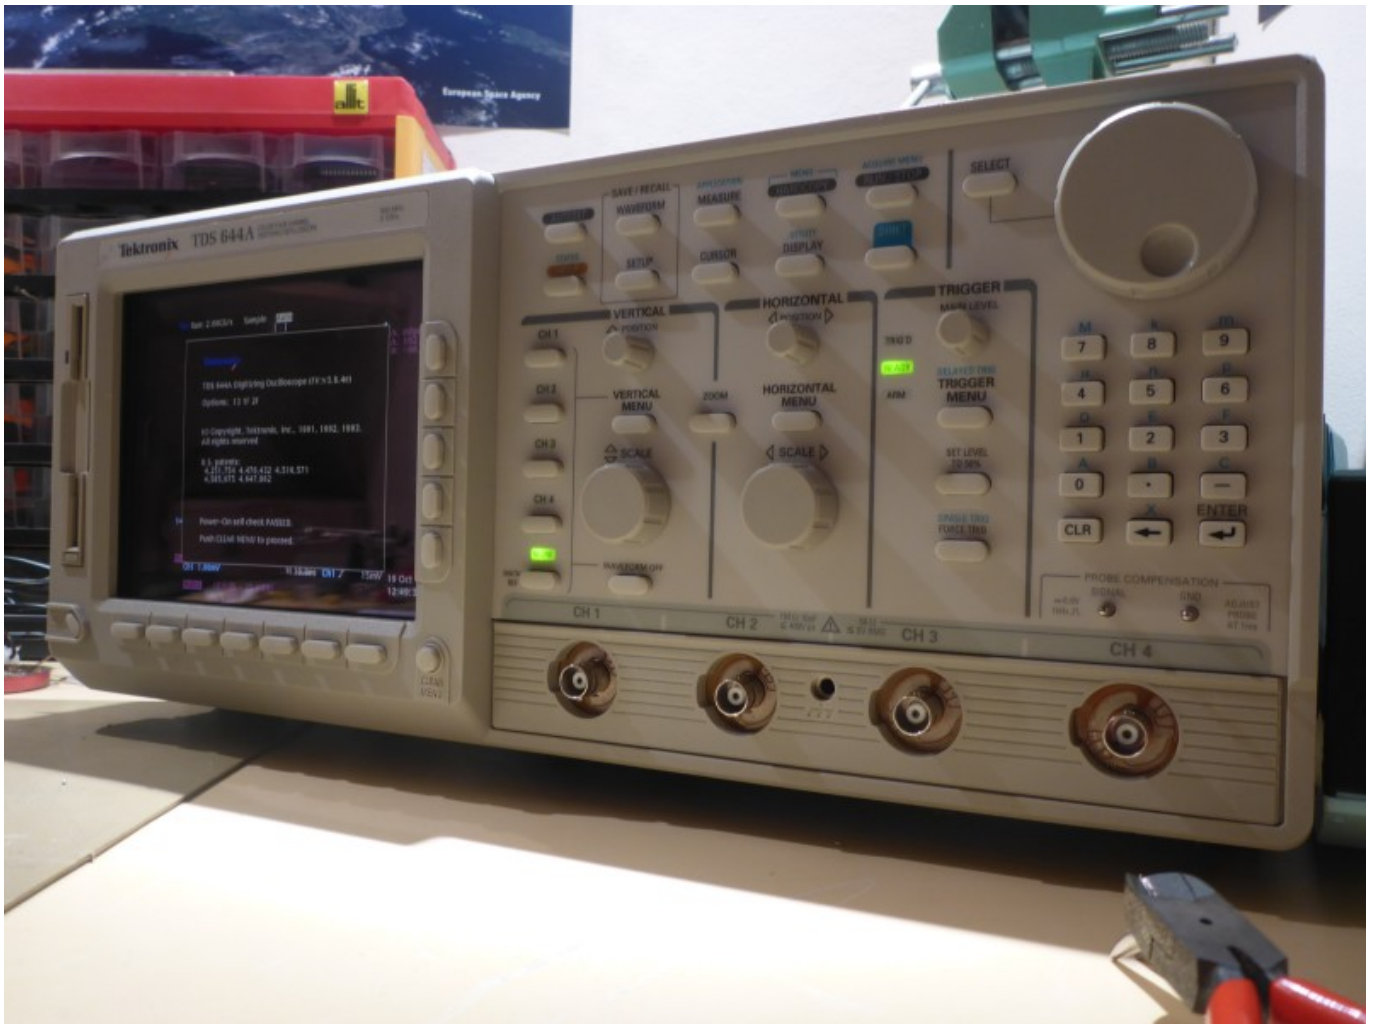
Nach dem Finden aller elektrischen Fehler blieb nur noch ein „Calibration Init“-Fehler zurück, der durch erneute Ausführung der Signal Path Compensation (SPC) behoben werden konnte. Diese verlief nun auch erfolgreich, das Scope funktioniert wieder tadellos.
