Restauration eines französischen Röhrenradios

Ein Radio unbekannten Fabrikats findet sein neues Zuhause bei Stefan. Zu schade um es wegzwerfen, wurde es kurzerhand von eBay geholt und daraufhin instandgesetzt. Durch einen [Thread im Forum bei radiomuseum.org](#) konnten viele wertvolle Informationen von Fachleuten zusammengetragen werden, mit deren Hilfe die ausstehenden Unklarheiten beseitigt werden konnten.

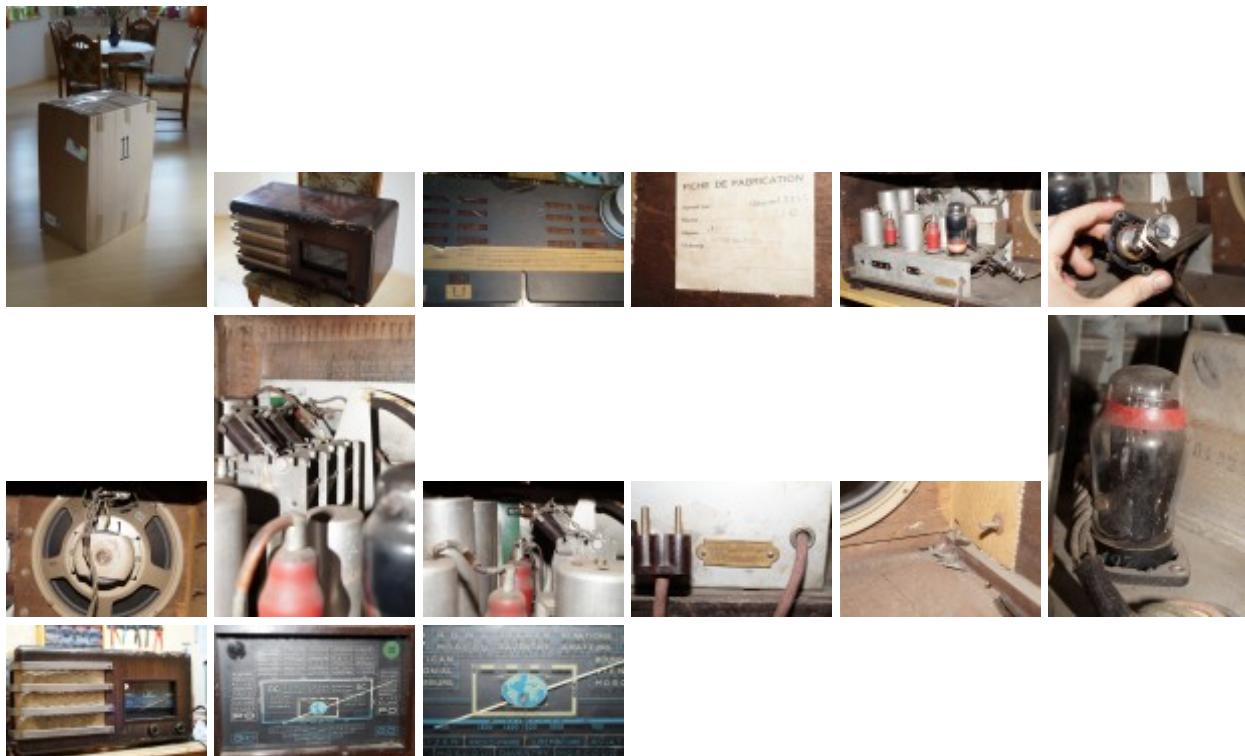
1.4.2014

- Auspacken des riesen Paketes, siehe Bilder

- leider ist das Glas vom Magischen Auge kaputtgegangen, da muss ein neues her
- Skalenscheibe war nach oben gerutscht, ist aber heile und in gutem Zustand
- Farbe blättert ab vom Gehäuse, da muss etwas getan werden
- kein Rost bisher gesichtet
- es wurde scheinbar nur wenig Pfusch betrieben bisher
- Die Ringe an den Einstellreglern haben keine eigene Funktionalität, sind nur angeklebte Deko, die sich gelöst hat

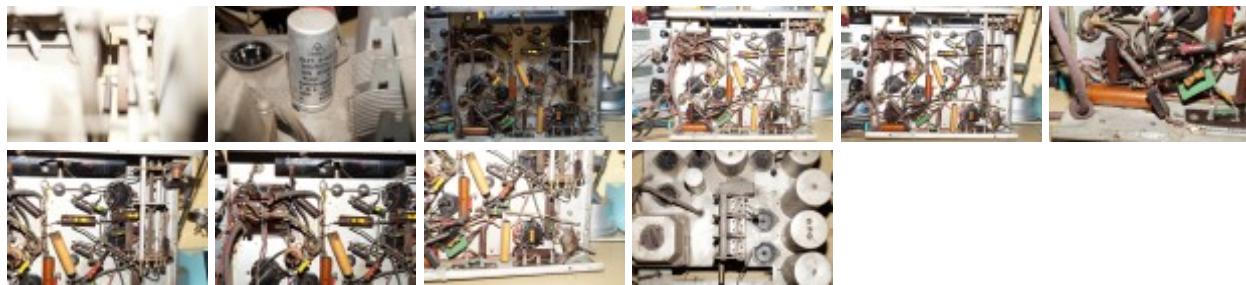
04.04.2014

- Chassis (inkl. Skalenteil) aus dem Gehäuse ausgeschraubt
- Lautsprecher ausgebaut
- Alle Röhren ausgesockelt
 - eine Klappert sehr, mal gucken was damit wird
- Skalenteil vom Chassis vereinzelt
- ersten Eindruck von der Elektronik verschafft
 - der Fehlende Drehsteller hinten! (scheinbar ein Poti [anm: Ein Schalter]) ist noch vorhanden, nur aus unbek. Grund innen
 - Elektronik ist nicht sichtbar verbastelt und recht übersichtlich aufgebaut, siehe Bilder
 - Lautsprechermembran ist in extrem gutem Zustand
 - Trafo war auf 230V gesteckt, also schonmal unwahrscheinlich, dass damit jemand was kaputtbekommen hat.
- Alle Einzelteile in Tüten, beschriftet, Röhren sicher verpackt
- Gesamtzustand des Radios ist so, dass „an der Luft liegende“ Teile angelaufen sind, viele Teile aber noch richtig glänzen, scheint also keine große Feuchtigkeit abbekommen zu haben
