# Restauration eines französischen Röhrenradios

Ein Radio unbekanntes Fabrikats findet sein neues Zuhause bei Stefan. Zu schade um es wegzuworfen, wurde es kurzerhand von eBay geholt und daraufhin instandgesetzt. Durch einen [Thread im Forum bei radiomuseum.org](#) konnten viele wertvolle Informationen von Fachleuten zusammengetragen werden, mit deren Hilfe die ausstehenden Unklarheiten beseitigt werden konnten.

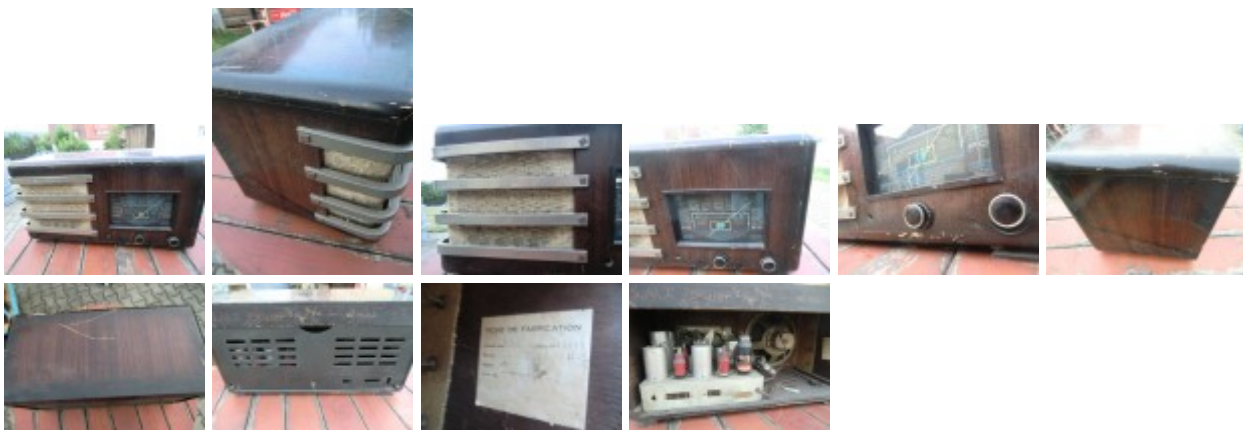
Das Gerät wurde von Ebay gekauft, es wurde mit folgenden Bildern beworben:

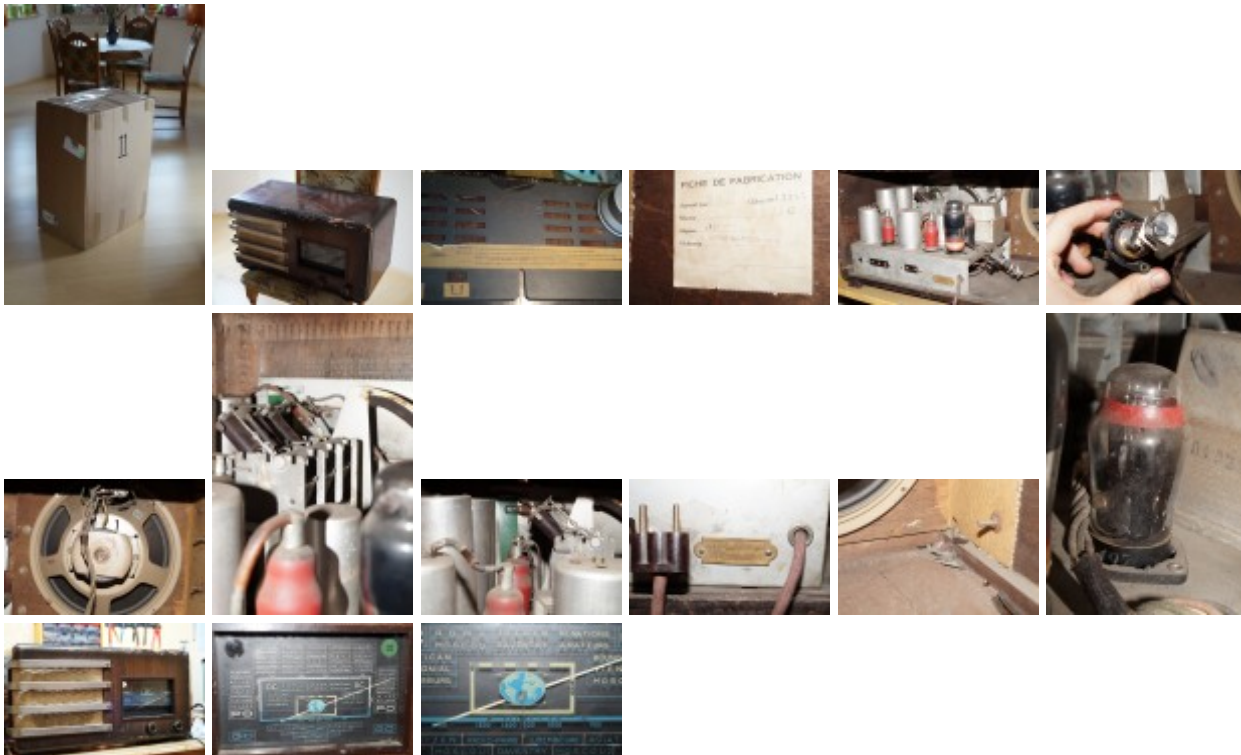
- Auspacken des riesen Paketes, siehe Bilder

- leider ist das Glas vom Magischen Auge kaputtgegangen, da muss ein neues her
- Skalenscheibe war nach oben gerutscht, ist aber heile und in gutem Zustand
- Farbe blättert ab vom Gehäuse, da muss etwas getan werden
- kein Rost bisher gesichtet
- es wurde scheinbar nur wenig Pfusch betrieben bisher
- Die Ringe an den Einstellreglern haben keine eigene Funktionalität, sind nur angeklebte Deko, die sich gelöst hat

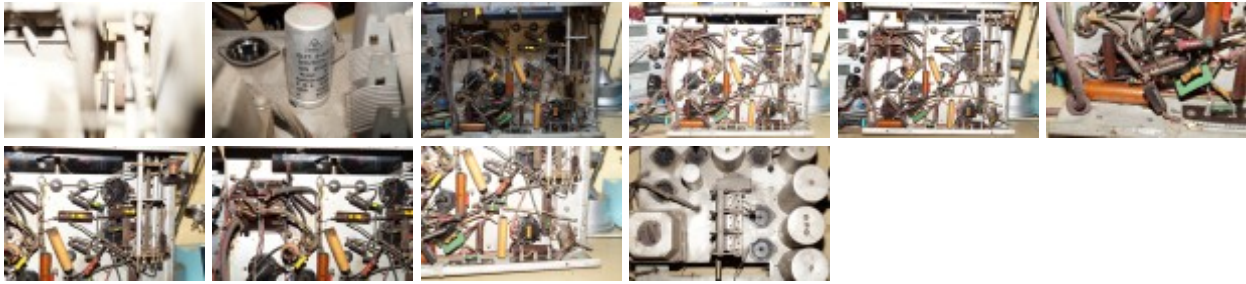
- Chassis (inkl. Skalenteil) aus dem Gehäuse ausgeschraubt
- Lautsprecher ausgebaut
- Alle Röhren aussockelt
  - eine Klappert sehr, mal gucken was damit wird
- Skalenteil vom Chassis vereinzelt
- ersten Eindruck von der Elektronik verschafft
  - der Fehlende Drehsteller hinten! (scheinbar ein Poti [anm: Ein Schalter]) ist noch vorhanden, nur aus unbek. Grund innen
  - Elektronik ist nicht sichtbar verbastelt und recht übersichtlich aufgebaut, siehe Bilder
  - Lautsprechermembran ist in extrem gutem Zustand
  - Trafo war auf 230V gesteckt, also schonmal unwahrscheinlich, dass damit jemand was kaputtbekommen hat.
- Alle Einzelteile in Tüten, beschriftet, Röhren sicher verpackt
- Gesamtzustand des Radios ist so, dass „an der Luft liegende“ Teile angelaufen sind, viele Teile aber noch richtig glänzen, scheint also keine große Feuchtigkeit abbekommen zu haben
