Restauration eines Röhrenradios

Ein Radio bisher unbekanntes Fabrikats findet sein neues Zuhause bei Stefan. Gesucht wird die korrekte Typbezeichnung und der Hersteller. Folgende Geräte kamen in Frage, waren aber alle nicht der Treffer:

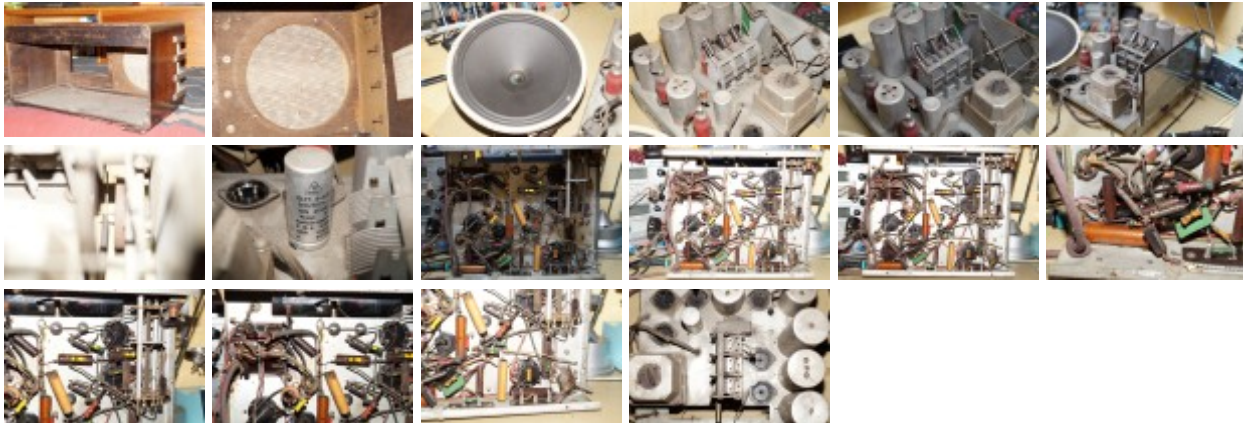
04.04.2014

- Chassis (inkl. Skalenteil) aus dem Gehäuse ausgeschraubt
- Lautsprecher ausgebaut
- Alle Röhren ausgesockelt
 - eine Klappert sehr, mal gucken was damit wird
- Skalenteil vom Chassis vereinzelt
- ersten Eindruck von der Elektronik verschafft

- der Fehlende Drehsteller hinten! (scheinbar ein Poti) ist noch vorhanden, nur aus unbek. Grund innen
- Elektronik ist nicht sichtbar verbastelt und recht übersichtlich aufgebaut, siehe Bilder
- Lautsprechermembran ist in extrem gutem Zustand
- Trafo war auf 230V gesteckt, also schonmal unwahrscheinlich, dass damit jemand was kaputtbekommen hat.
- Alle Einzelteile in Tüten beschriftet, Röhren sicher verpackt
- Gesamtzustand des Radios ist so, dass „an der Luft liegende“ Teile angelaufen sind, viele Teile aber noch richtig glänzen, scheint also keine große Feuchtigkeit abbekommen zu haben
