Restauration eines Röhrenradios

Typezeichnung

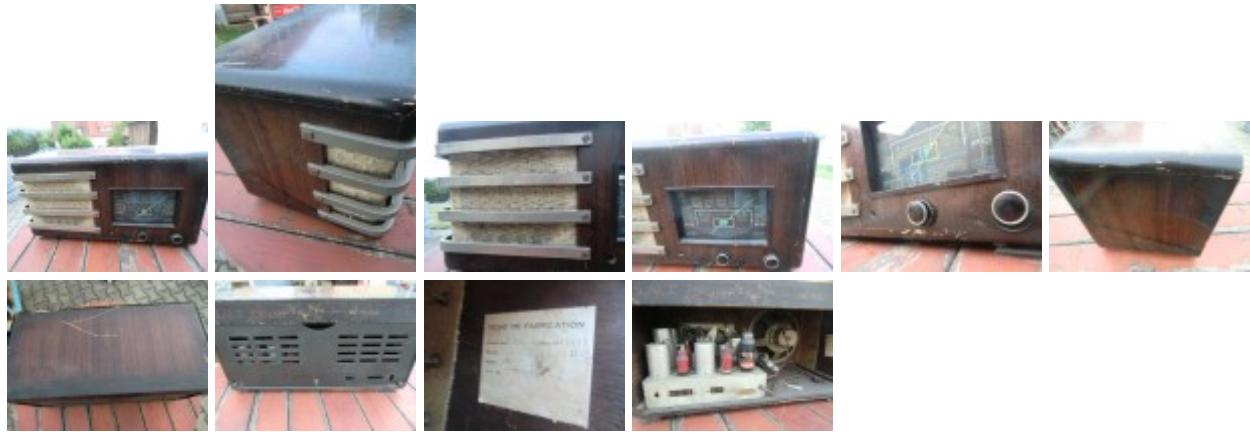
Das Gerät wurde von Ebay gekauft, es wurde mit folgenden Bildern beworben:
