# Restaurierung eines Röhrenradios

From:  
<http://www.loetlabor-jena.de/> - **Löt**labor Jena

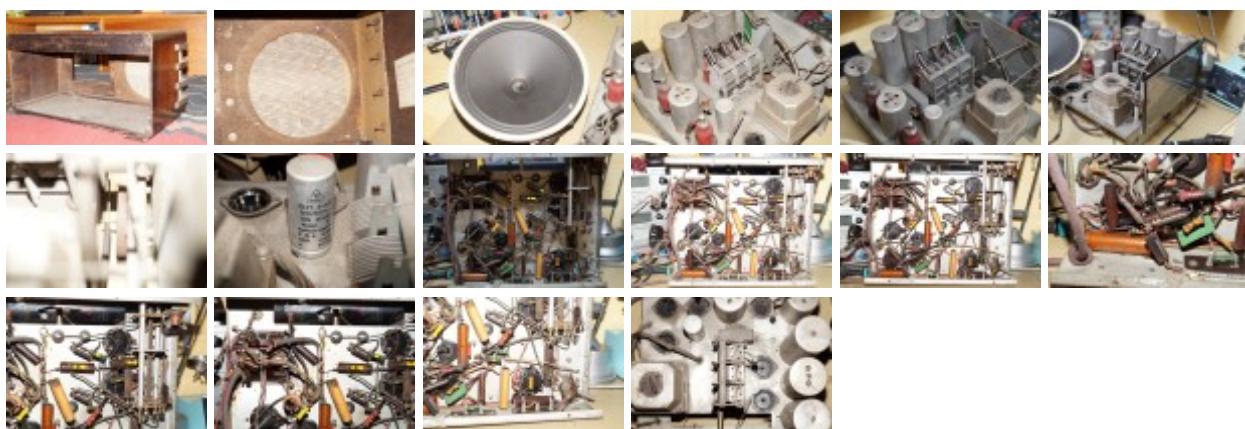
## 04.04.2014

- Chassis (inkl. Skalenteil) aus dem Gehäuse ausgeschraubt
- Lautsprecher ausgebaut
- Alle Röhren ausgesockelt
  - eine Klappert sehr, mal gucken was damit wird
- Skalenteil vom Chassis vereinzelt
- ersten Eindruck von der Elektronik verschafft
  - der Fehlende Drehsteller hinten! (scheinbar ein Poti) ist noch vorhanden, nur aus unbek. Grund innen
  - Elektronik ist nicht sichtbar verbastelt und recht übersichtlich aufgebaut, siehe Bilder
  - Lautsprechermembran ist in extrem gutem Zustand
  - Trafo war auf 230V gesteckt, also schonmal unwahrscheinlich, dass damit jemand was kaputtbekommen hat.
- Alle Einzelteile in Tüten beschriftet, Röhren sicher verpackt
- Gesamtzustand des Radios ist so, dass „an der Luft liegende“ Teile angelaufen sind, viele Teile aber noch richtig glänzen, scheint also keine große Feuchtigkeit abbekommen zu haben
