# Restauration eines Röhrenradios

## Typbezeichnung

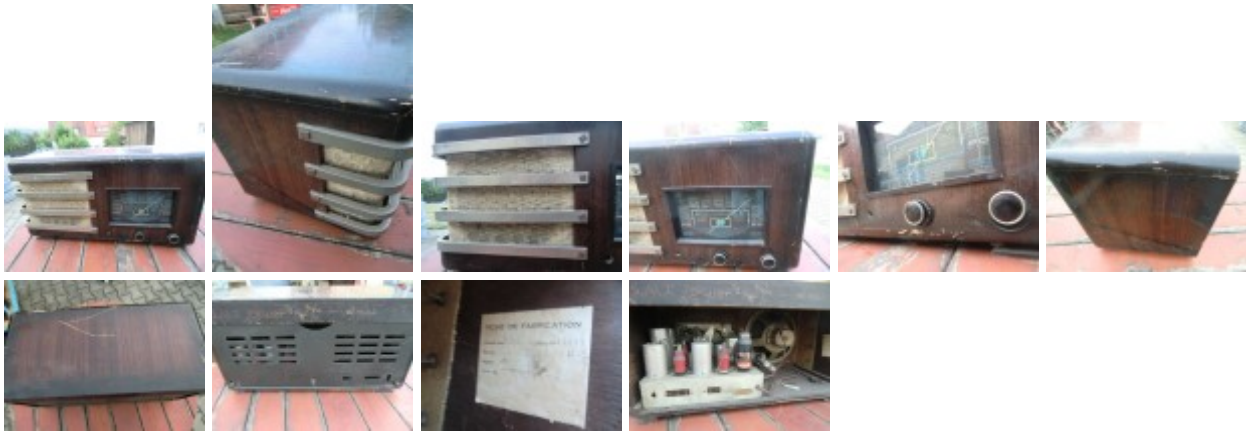
Das Gerät wurde von Ebay gekauft, es wurde mit folgenden Bildern beworben:
