Restauration eines französischen Röhrenradios

Ein Radio unbekannten Fabrikats findet sein neues Zuhause bei Stefan. Zu schade um es wegzuwerfen, wurde es kurzerhand von eBay geholt und daraufhin instandgesetzt. Durch einen Thread im Forum bei radiomuseum.org konnten viele wertvolle Informationen von Fachleuten zusammengetragen werden, mit deren Hilfe die ausstehenden Unklarheiten beseitigt werden konnten.

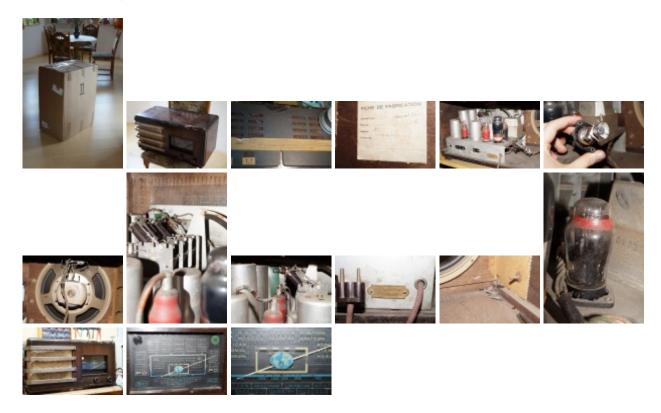
Auspacken des riesen Paketes, siehe Bilder

- leider ist das Glas vom Magischen Auge kaputtgegangen, da muss ein neues her
- Skalenscheibe war nach oben gerutscht, ist aber heile und in gutem Zustand
- Farbe blättert ab vom Gehäuse, da muss etwas getan werden
- kein Rost bisher gesichtet
- es wurde scheinbar nur wenig Pfusch betrieben bisher
- Die Ringe an den Einstellreglern haben keine eigene Funktionalität, sind nur angeklebte Deko, die sich gelöst hat
