Restauration eines französischen Röhrenradios

Ein Radio unbekanntes Fabrikats findet sein neues Zuhause bei Stefan. Zu schade um es wegzuworfen, wurde es kurzerhand von eBay geholt und daraufhin instandgesetzt. Durch einen [Thread im Forum bei radiomuseum.org](#) konnten viele wertvolle Informationen von Fachleuten zusammengetragen werden, mit deren Hilfe die ausstehenden Unklarheiten beseitigt werden konnten.

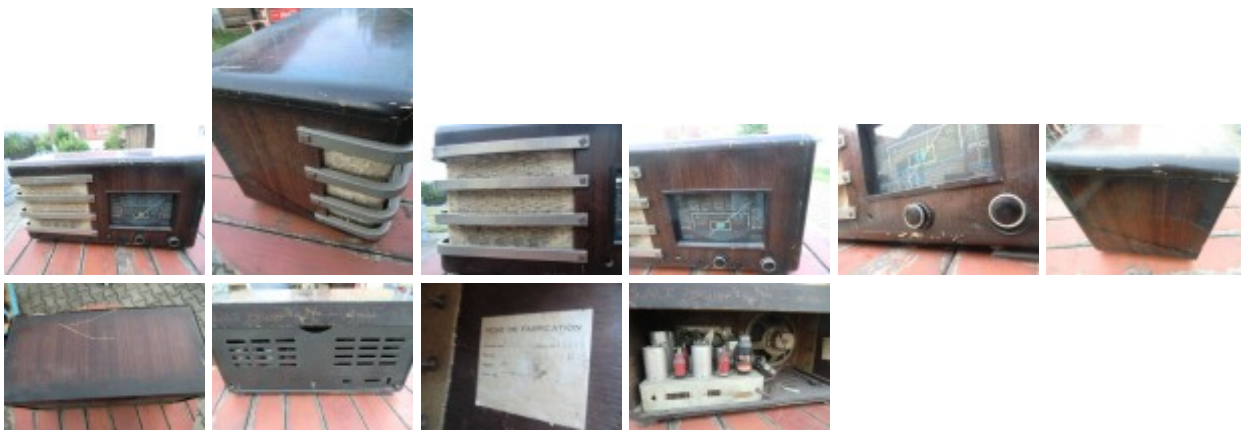
Das Gerät wurde von Ebay gekauft, es wurde mit folgenden Bildern beworben:
