Restauration eines französischen Röhrenradios

Ein Radio unbekannten Fabrikats findet sein neues Zuhause bei Stefan. Zu schade um es wegzwerfen, wurde es kurzerhand von eBay geholt und daraufhin instandgesetzt. Durch einen [Thread im Forum bei radiomuseum.org](#) konnten viele wertvolle Informationen von Fachleuten zusammengetragen werden, mit deren Hilfe die ausstehenden Unklarheiten beseitigt werden konnten.

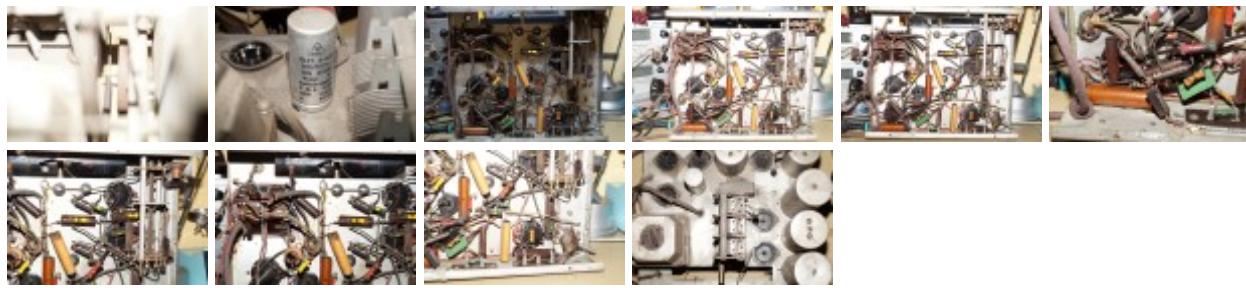
- Chassis (inkl. Skalenteil) aus dem Gehäuse ausgeschraubt
- Lautsprecher ausgebaut
- Alle Röhren ausgesockelt
 - eine Klappert sehr, mal gucken was damit wird
- Skalenteil vom Chassis vereinzelt
- ersten Eindruck von der Elektronik verschafft
 - der Fehlende Drehsteller hinten! (scheinbar ein Poti [anm: Ein Schalter]) ist noch vorhanden, nur aus unbek. Grund innen
 - Elektronik ist nicht sichtbar verbastelt und recht übersichtlich aufgebaut, siehe Bilder
 - Lautsprechermembran ist in extrem gutem Zustand
 - Trafo war auf 230V gesteckt, also schonmal unwahrscheinlich, dass damit jemand was kaputtbekommen hat.
- Alle Einzelteile in Tüten, beschriftet, Röhren sicher verpackt
- Gesamtzustand des Radios ist so, dass „an der Luft liegende“ Teile angelaufen sind, viele Teile aber noch richtig glänzen, scheint also keine große Feuchtigkeit abbekommen zu haben
