Reparatur eines Tektronix TDS644A

Fehlerbild

Reparatur

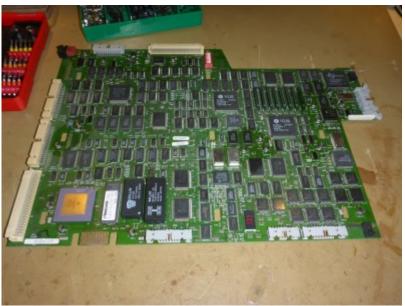
entsprechend des Servicehandbuches (erhältlich bei [1]) demontiert. Das gesamte Oszilloskop befand sich in sehr gutem Zustand und wurde unverbastelt vorgefunden. Die Undichtigkeit aller Elkos war jedoch auf der Leiterplatte durch in Elektrolyt getränkten Staub schnell sichtbar. Auf der Leiterplatte waren kaum Schäden sichtbar, nur an wenigen Stellen sah man, dass das Elektrolyt ganze Arbeit geleistet hatte.

CPU Board, man beachte die dunklen Flecken

Die Elkos von allen Leiterplatten (CPU-Board, Acquisition-Board, Frontpanel, RS232/Centronics-Interface) werden entfernt. Dies geschieht mechanisch, mit einer Spitzzange wird jeder Elko von oben gefasst und unter leichtem Druck hin- und hergedreht. Dabei brechen die Beine ab und der Elko kann entfernt werden.

Es ist wichtig, nicht nur die Elkos zu ersetzen, sondern auch alle Reste von Elektrolyt von der Leiterplatte zu entfernen. Zurückbleibendes Elektrolyt bleibt agressiv und zerstört eventuell in Zukunft die Leiterplatte weiter. Die Leiterplattenreinigung wurde in der Spülmaschine (50°, mit normalem Spülmaschinentab, ohne Klarspüler, mit Salz) durchgeführt. Alle Labels auf Schaltkreisen haben diesen Prozess überlebt, Abkleben war nicht nötig. Hinterher ist es wichtig, die Leiterplatte gut zu trocken. Eine Reinigung mit Isopropanol oder Wasser mit Spülmittel ist ebenso möglich und kann zu gleichen Ergebnissen führen.

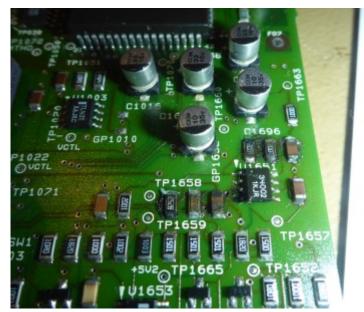
Ausschnitt des Acquisition Boards

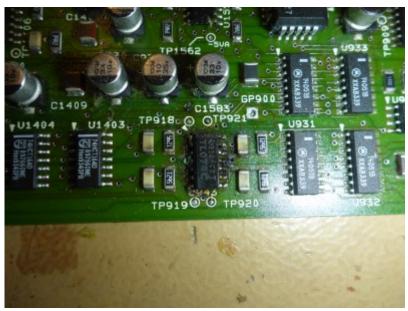
Ein weiterer Ausschnitt des Acquisition Boards

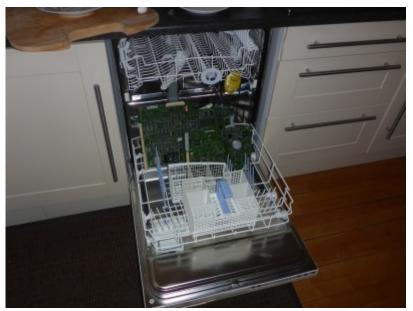
Leiterplattenreinigung in der Spülmaschine
