Restauration eines französischen Röhrenradios

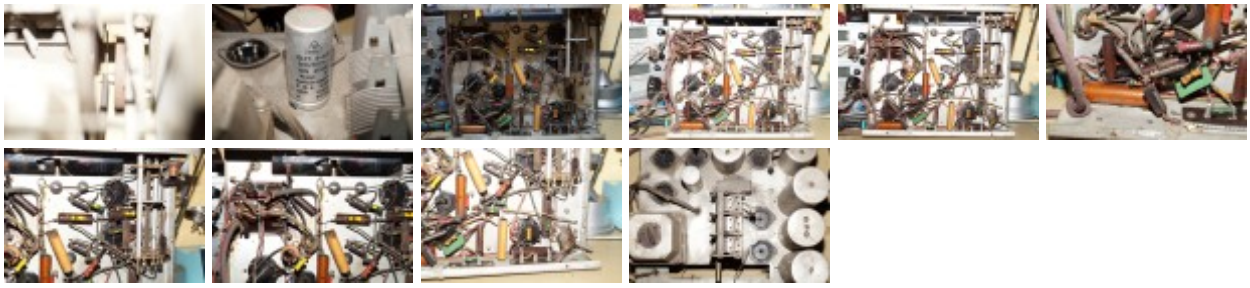
- leider ist das Glas vom Magischen Auge kaputtgegangen, da muss ein neues her
- Skalenscheibe war nach oben gerutscht, ist aber heile und in gutem Zustand
- Farbe blättert ab vom Gehäuse, da muss etwas getan werden
- kein Rost bisher gesichtet
- es wurde scheinbar nur wenig Pfusch betrieben bisher
- Die Ringe an den Einstellreglern haben keine eigene Funktionalität, sind nur angeklebte Deko, die sich gelöst hat
