Restauration eines Röhrenradios

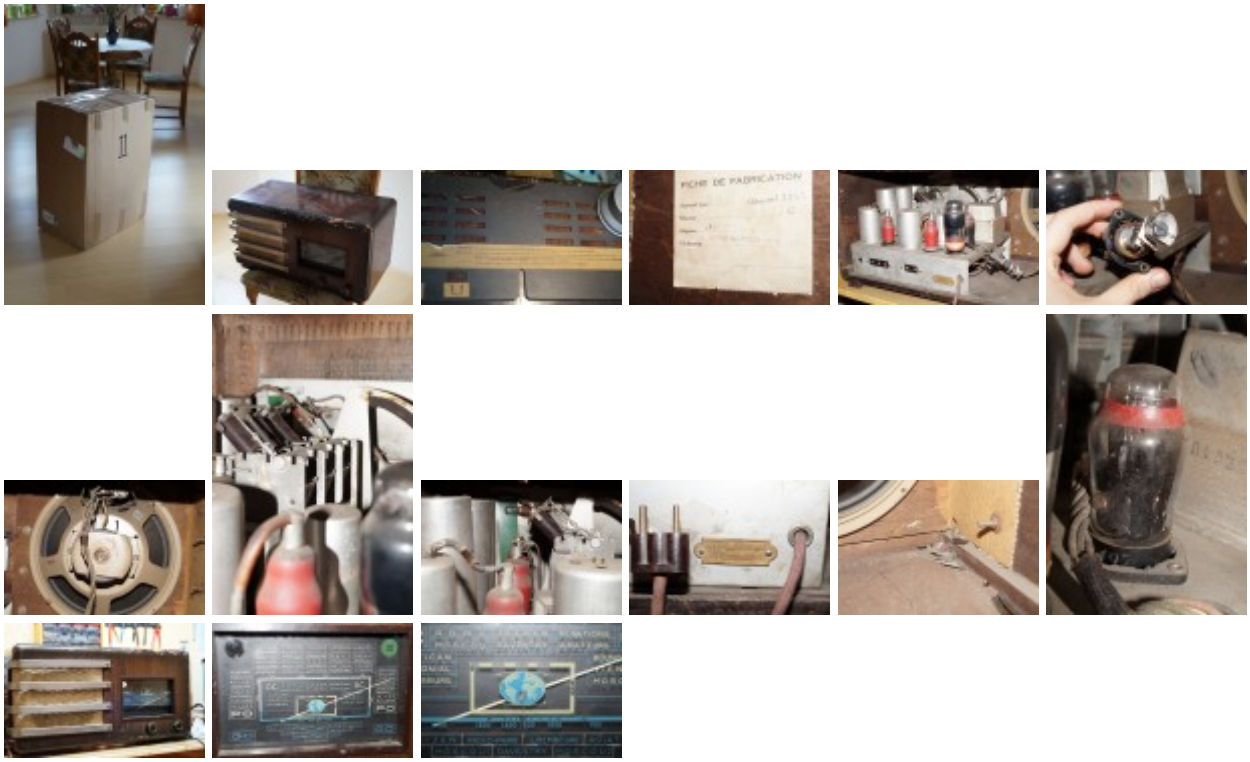
- Auspacken des riesen Paketes, siehe Bilder
- leider ist das Glas vom Magischen Auge kaputtgegangen, da muss ein neues her
- Skalenscheibe war nach oben gerutscht, ist aber heile und in gutem Zustand
- Farbe blättert ab vom Gehäuse, da muss etwas getan werden
- kein Rost bisher gesichtet, es wurde scheinbar nur wenig Pfusch betrieben bisher
- Die Ringe an den Einstellreglern haben keine eigene Funktionalität, sind nur angeklebte Deko, die sich gelöst hat
