Restauration eines Röhrenradios

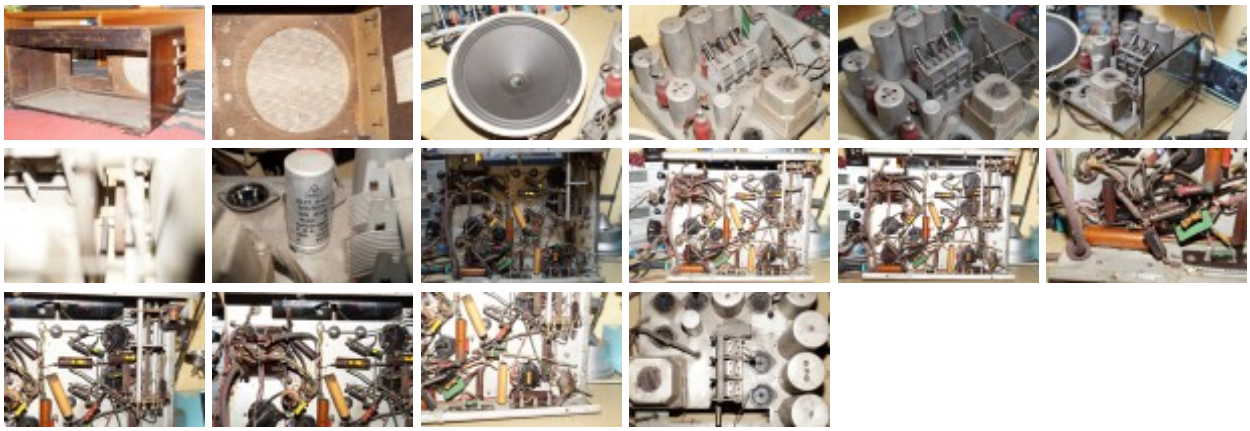
04.04.2014

- Chassis (inkl. Skalenteil) aus dem Gehäuse ausgeschraubt
- Lautsprecher ausgebaut
- Alle Röhren ausgesockelt
    - eine Klappert sehr, mal gucken was damit wird
- Skalenteil vom Chassis vereinzelt
- ersten Eindruck von der Elektronik verschafft
    - der Fehlende Drehsteller hinten! (scheinbar ein Poti) ist noch vorhanden, nur aus unbek. Grund innen
    - Elektronik ist nicht sichtbar verbastelt und recht übersichtlich aufgebaut, siehe Bilder
    - Lautsprechermembran ist in extrem gutem Zustand
    - Trafo war auf 230V gesteckt, also schonmal unwahrscheinlich, dass damit jemand was kaputtbekommen hat.
- Alle Einzelteile in Tüten beschriftet, Röhren sicher verpackt
- Gesamtzustand des Radios ist so, dass „an der Luft liegende“ Teile angelaufen sind, viele Teile aber noch richtig glänzen, scheint also keine große Feuchtigkeit abbekommen zu haben
