Restauration eines Röhrenradios

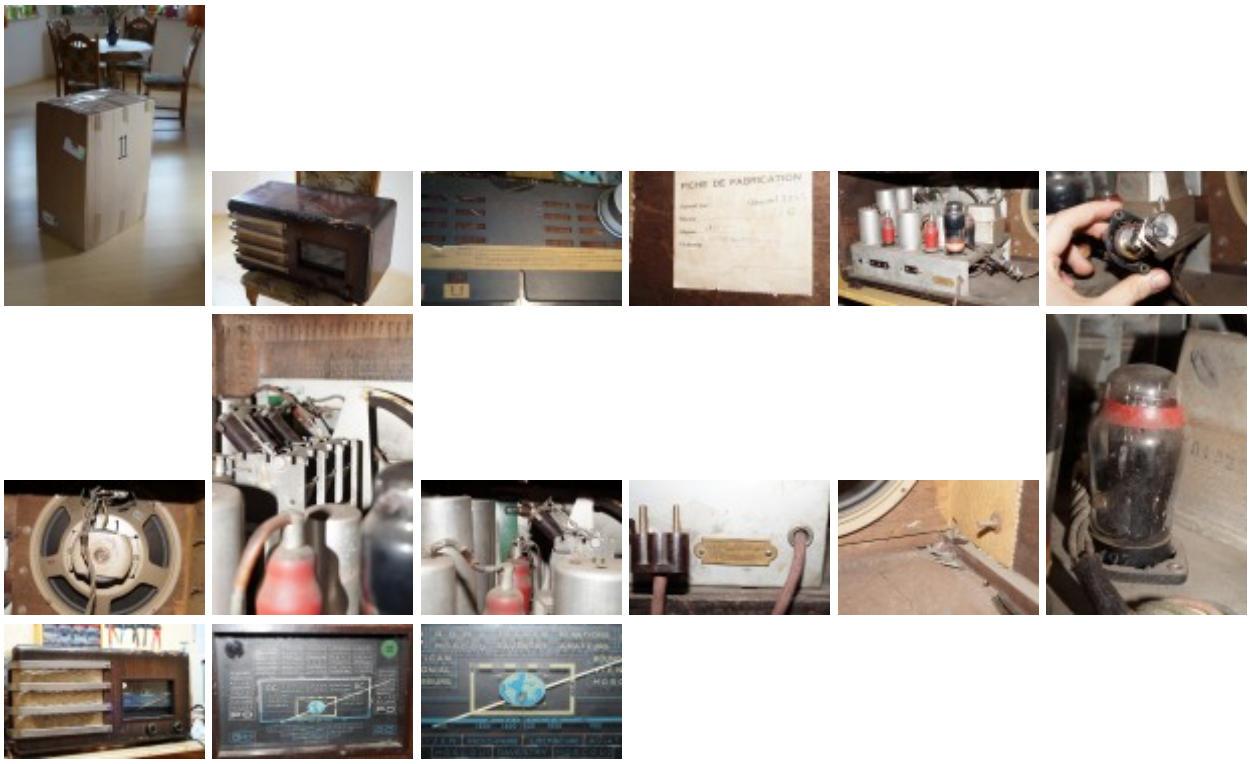
Das Gerät wurde von Ebay gekauft, es wurde mit folgenden Bildern beworben:
