Restauration eines französischen Röhrenradios

Ein Radio Fabrikats findet sein neues Zuhause bei Stefan. Zu schade um es wegzuwerfen, wurde es kurzerhand von eBay geholt und daraufhin instandgesetzt. Durch einen Thread im Forum bei radiomuseum.org konnten viele wertvolle Informationen von Fachleuten zusammengetragen werden, mit deren Hilfe die ausstehenden Unklarheiten beseitigt werden konnten.

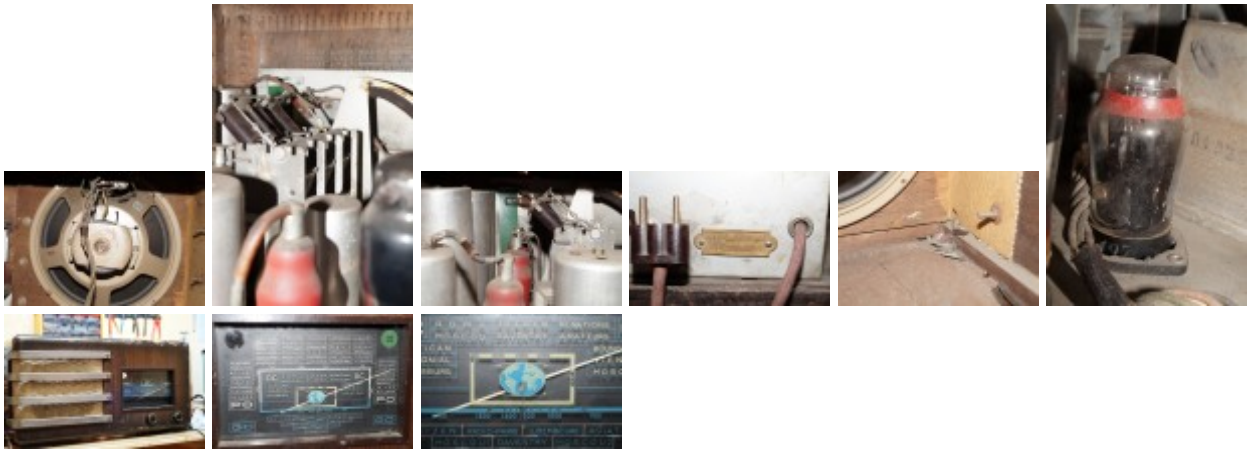
vor dem 31.3.2014

Das Gerät wurde von Ebay gekauft, es wurde mit folgenden Bildern beworben:

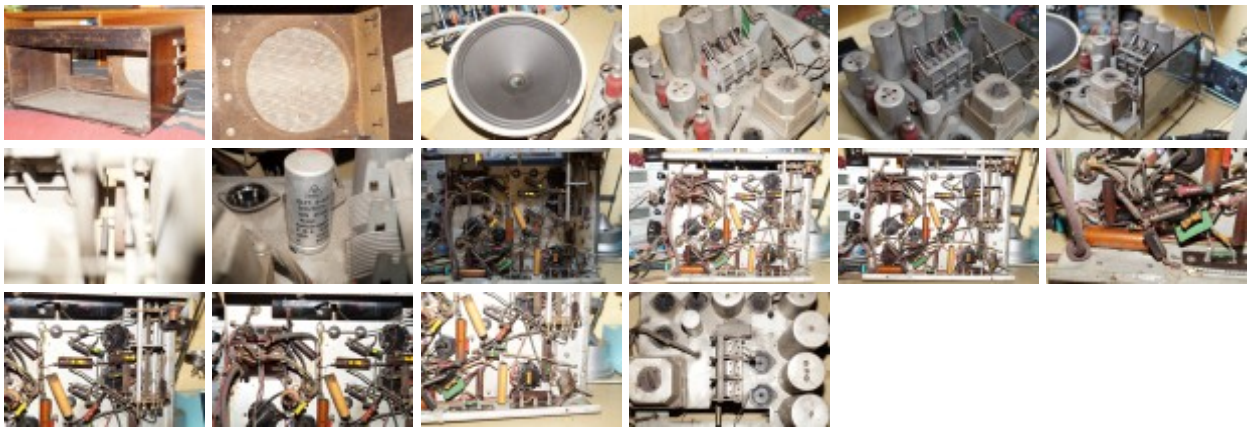
04.04.2014

- Chassis (inkl. Skalenteil) aus dem Gehäuse ausgeschraubt
- Lautsprecher ausgebaut
- Alle Röhren ausgesockelt
    - eine Klappert sehr, mal gucken was damit wird
- Skalenteil vom Chassis vereinzelt
- ersten Eindruck von der Elektronik verschafft
    - der Fehlende Drehsteller hinten! (scheinbar ein Poti [anm: Ein Schalter]) ist noch vorhanden, nur aus unbek. Grund innen
    - Elektronik ist nicht sichtbar verbastelt und recht übersichtlich aufgebaut, siehe Bilder
    - Lautsprechermembran ist in extrem gutem Zustand
    - Trafo war auf 230V gesteckt, also schonmal unwahrscheinlich, dass damit jemand was kaputtbekommen hat.
- Alle Einzelteile in Tüten, beschriftet, Röhren sicher verpackt
- Gesamtzustand des Radios ist so, dass „an der Luft liegende“ Teile angelaufen sind, viele Teile aber noch richtig glänzen, scheint also keine große Feuchtigkeit abbekommen zu haben
