Reparatur eines Tektronix TDS644A

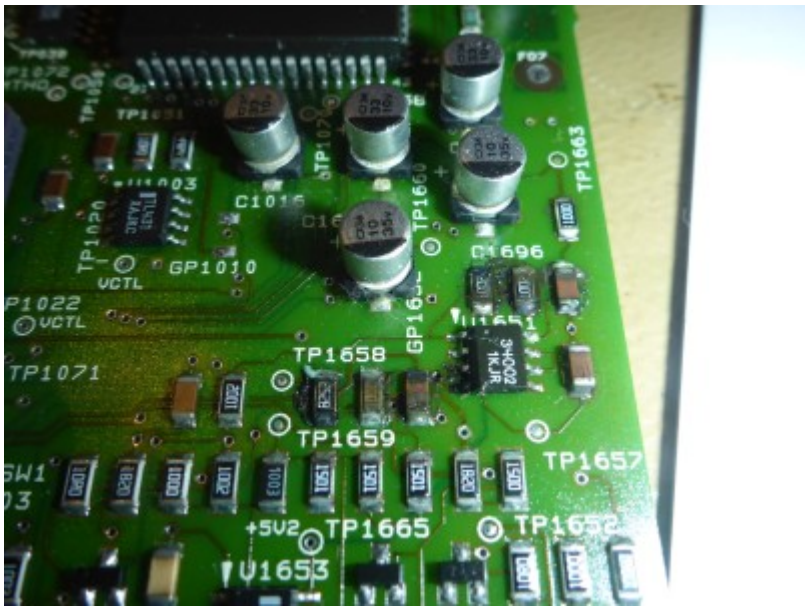
entsprechend des Servicehandbuches (erhältlich bei [1]) demontiert. Das gesamte Oszilloskop befand sich in sehr gutem Zustand und wurde unverbastelt vorgefunden. Die Undichtigkeit aller Elkos war jedoch auf der Leiterplatte durch in Elektrolyt getränkten Staub schnell sichtbar. Auf der Leiterplatte waren kaum Schäden sichtbar, nur an wenigen Stellen sah man, dass das Elektrolyt ganze Arbeit geleistet hatte.

CPU Board, man beachte die dunklen Flecken

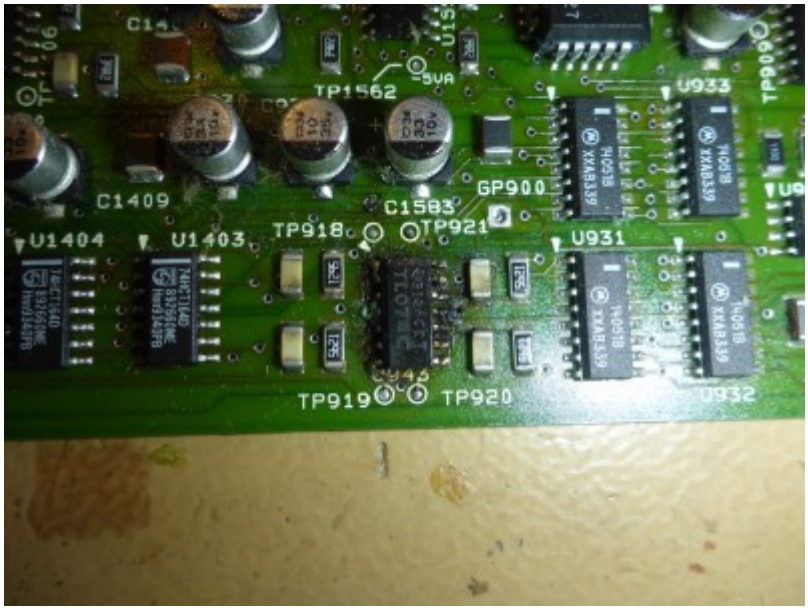
Ausschnitt des Acquisition Boards

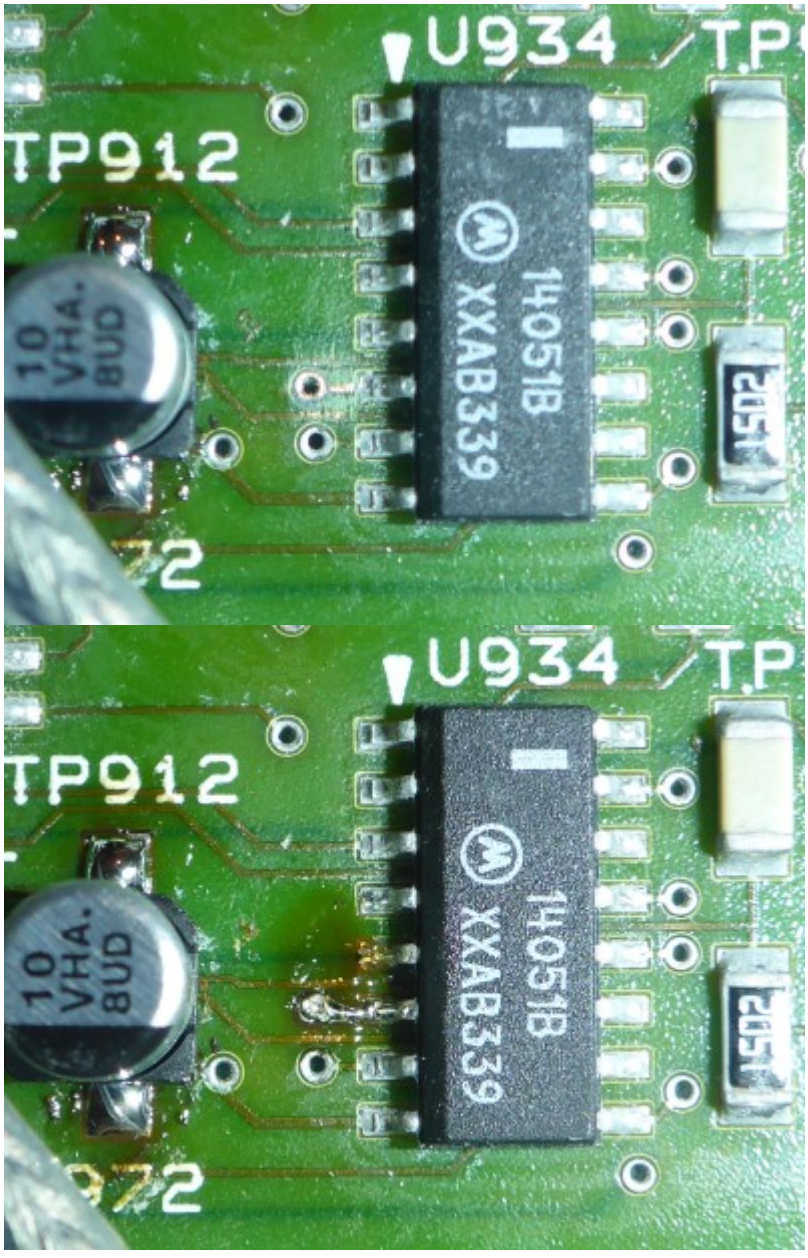
Fehler 1

Beim ersteigerten Gerät meckerte der Selbsttest beispielsweise über zu geringe Reaktion auf die analoge Verstärkungseinstellung von Kanal 4. Auch schien das Eigenrauschen bei Kanal 4 nicht abhängig von der gewählten vertikalen Ablenkung zu sein und der Trace ließ sich nicht vertikal verschieben. Als Fehler stellt sich eine defekte (zerätzte) Leiterbahn heraus. Der Enable-Eingang eines Analog-Multiplexers war offen und sah dauerhaft Low-Pegel, sodass Offset- und Verstärkungsspannungen für Kanal 4 nicht durchgereicht wurden.

In den Bildern sieht man das betroffene Via vor und nach der Reparatur.

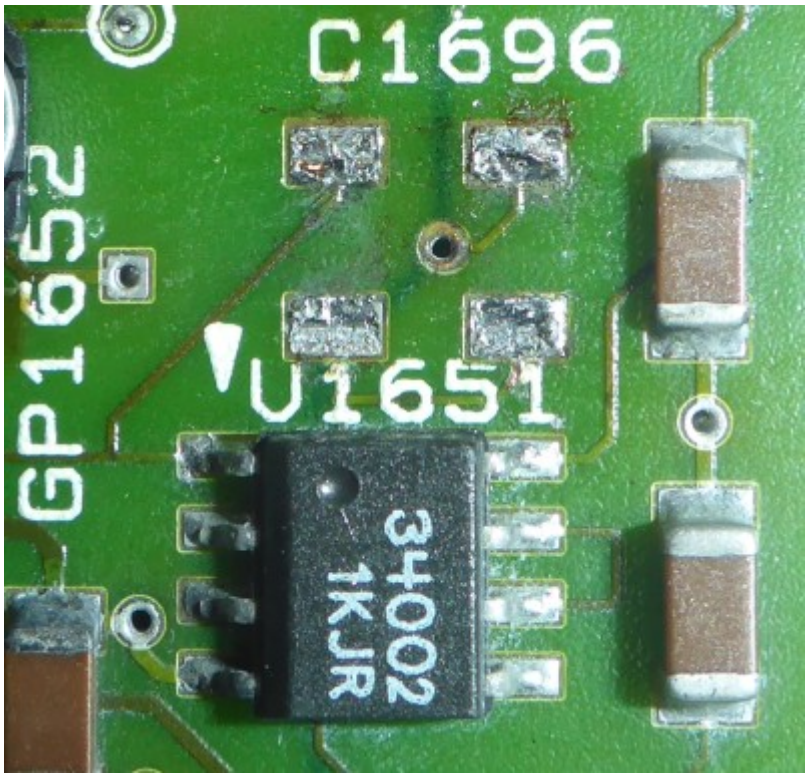
Fehler 2

Alle folgenden Fehler trugen zum nicht funktionieren des Time Interpolators bei, was das Tekscope mit einer Meldung a la „ctlConfidencDiag, ** 2.50e-9 ⇐ exp ⇐ 1.20e-8 - TI failed“ zum Ausdruck brachte.

Hier ein nicht mehr verbundenes Via in der Umgebung von U1651, halb von einem Widerstand verdeckt.

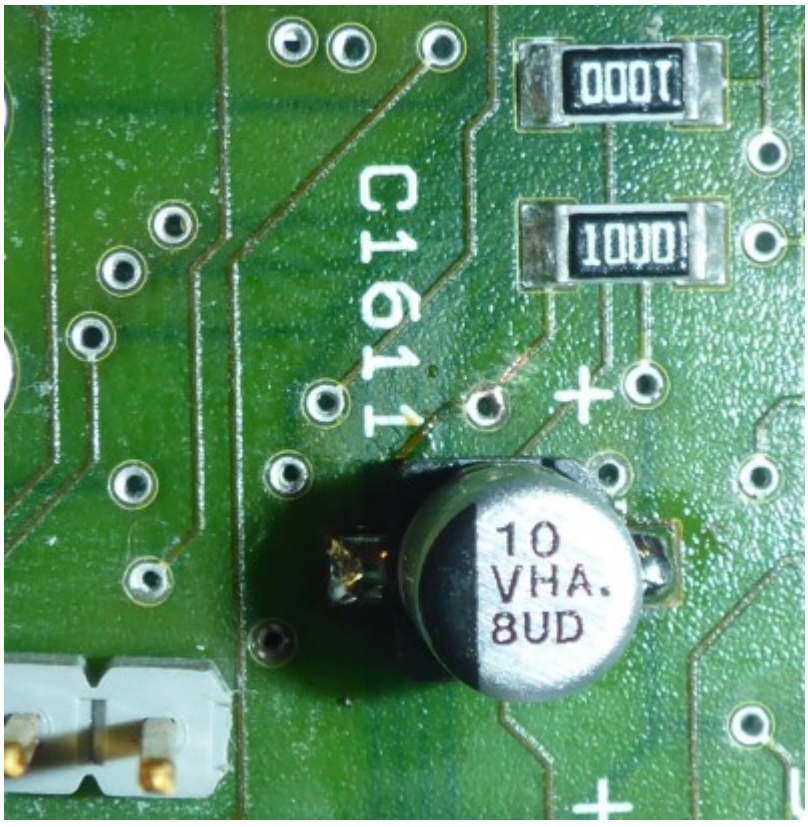
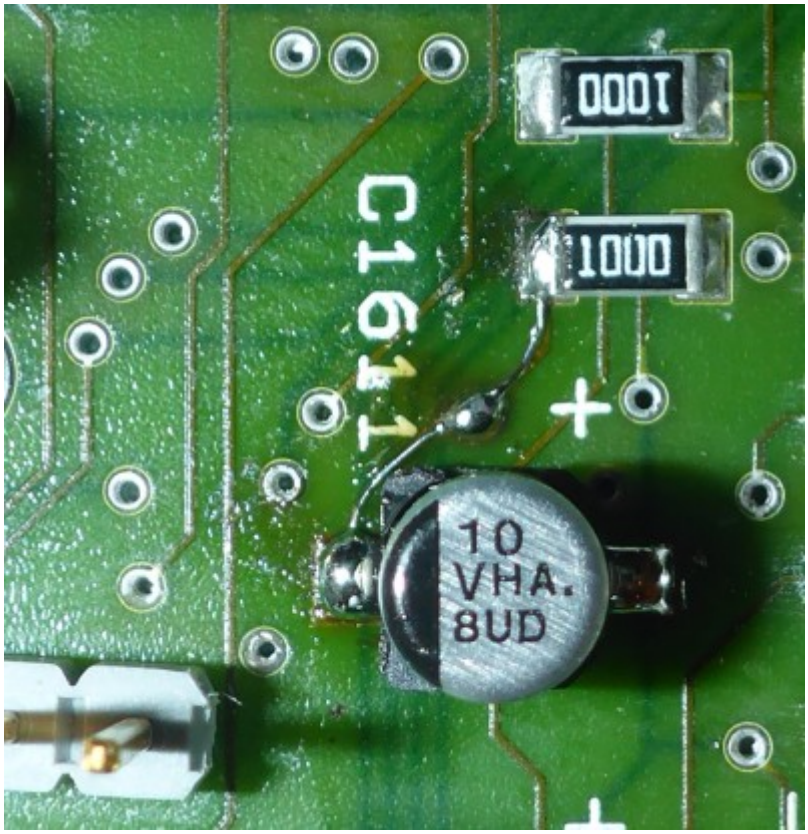
Fehler 3

Noch ein kaputtes Via, diesmal zur Stromzufuhr von U1602 (negative 15V-Rail).

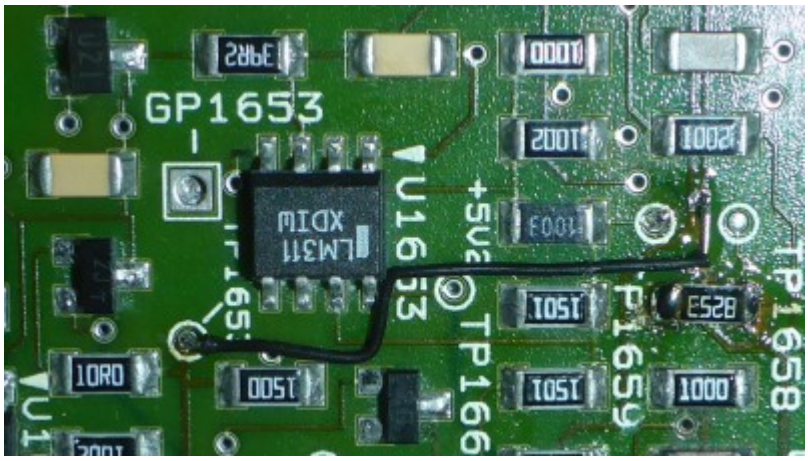
Fehler 4

Der letzte Fehler war (wie die Erfahrung lehrt) der am schwersten zu findende. Auch hier war ein Via defekt, welches vollständig unter einem Widerstand versteckt war. Erschwerend hinzu kam, dass die Leiterbahn von dort aus unter einem Schaltkreis ohne von außen erreichbare Pins verschwindet, es ist eine der Steuerleitungen für den Time Interpolator. Da das Via komplett defekt war (von oben kein Kupfer mehr vorhanden), musste ein Draht gezogen werden, statt das Via einfach wieder an die Leiterbahn anzuschließen. Zum Glück war das Ziel auf einem Testpunkt in der Nähe verfügbar, sodass die Reparatur einfach war. Auf der rechten Seite ist der Draht direkt auf der von Lötstopplack befreiten Leiterbahn angelötet.
