Reparatur eines Tektronix TDS644A

From:
https://www.loetlabor-jena.de/ - **Lötlabor Jena**

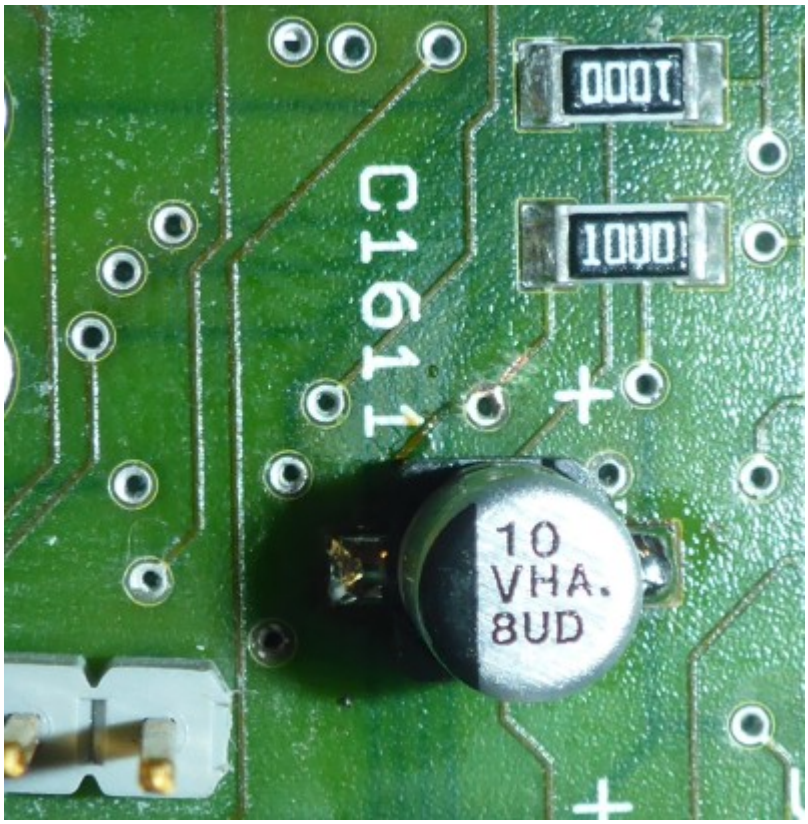
Fehler 3

Noch ein kaputtes Via, diesmal zur Stromzufuhr von U1602 (negative 15V-Rail).
