Reparatur eines Tektronix TDS644A

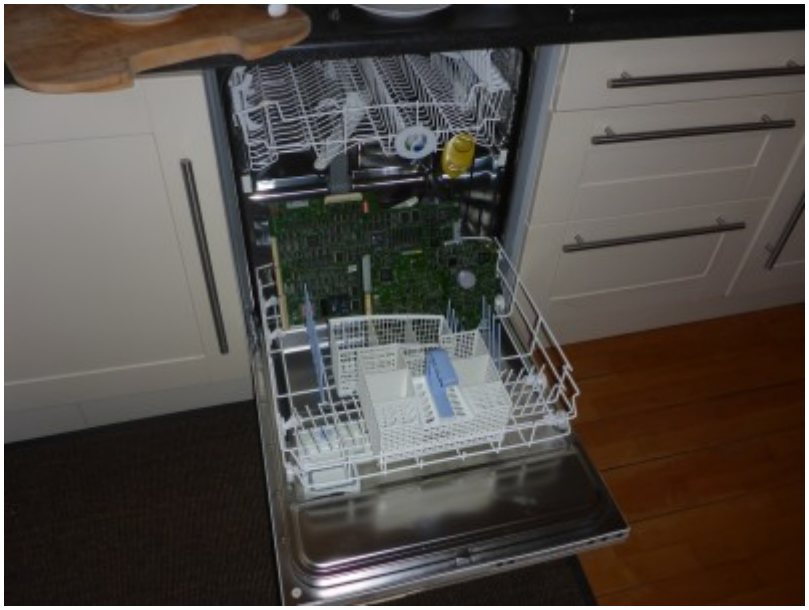
Leiterplattenreinigung in der Spülmaschine

Es ist wichtig, nicht nur die Elkos zu ersetzen, sondern auch alle Reste von Elektrolyt von der Leiterplatte zu entfernen. Zurückbleibendes Elektrolyt bleibt agressiv und zerstört eventuell in Zukunft die Leiterplatte weiter. Die Leiterplattenreinigung wurde in der Spülmaschine (50°, mit normalem Spülmaschinentab, ohne Klarspüler, mit Salz) durchgeführt. Alle Labels auf Schaltkreisen haben diesen Prozess überlebt, Abkleben war nicht nötig. Hinterher ist es wichtig, die Leiterplatte gut zu trocken. Eine Reinigung mit Isopropanol oder Wasser mit Spülmittel ist ebenso möglich und kann zu gleichen Ergebnissen führen.

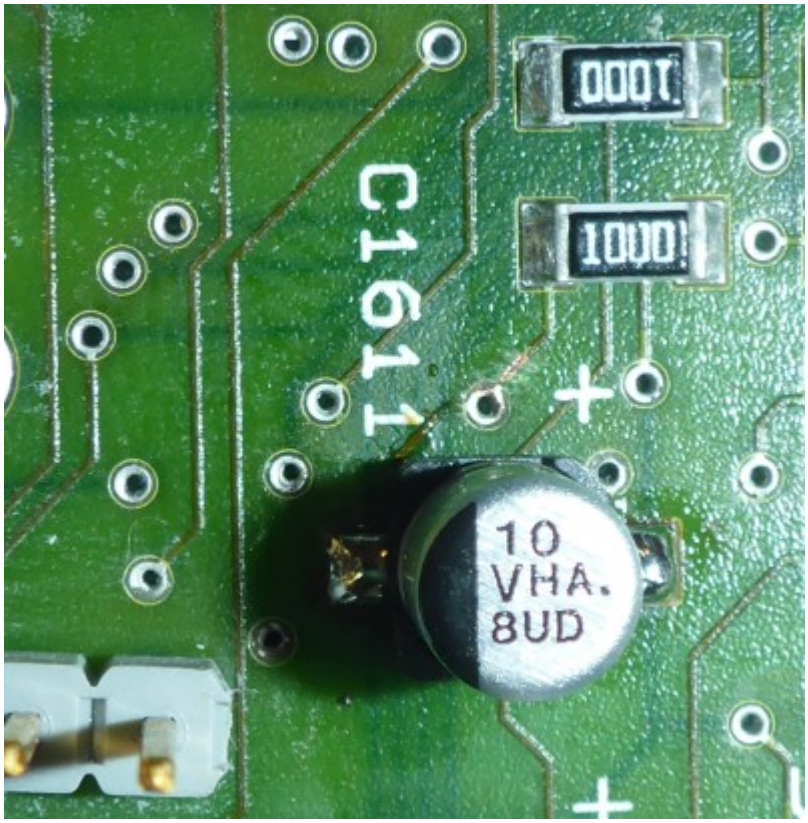
Fehler 3

Noch ein kaputtes Via, diesmal zur Stromzufuhr von U1602 (negative 15V-Rail). Größenvergleich: Der zur Reparatur gezogene Leiter ist ein Einzeldraht aus Elektroniklitze.
