# Reparatur Advantest R3271

Ein scheinbar häufiges Problem (siehe [Yahoo Gruppe](#)) eines alternden Spektrumanalysator Typ R3271 von Advantest ist ein Defekt in der PLL des 2. Lokaloszillators.

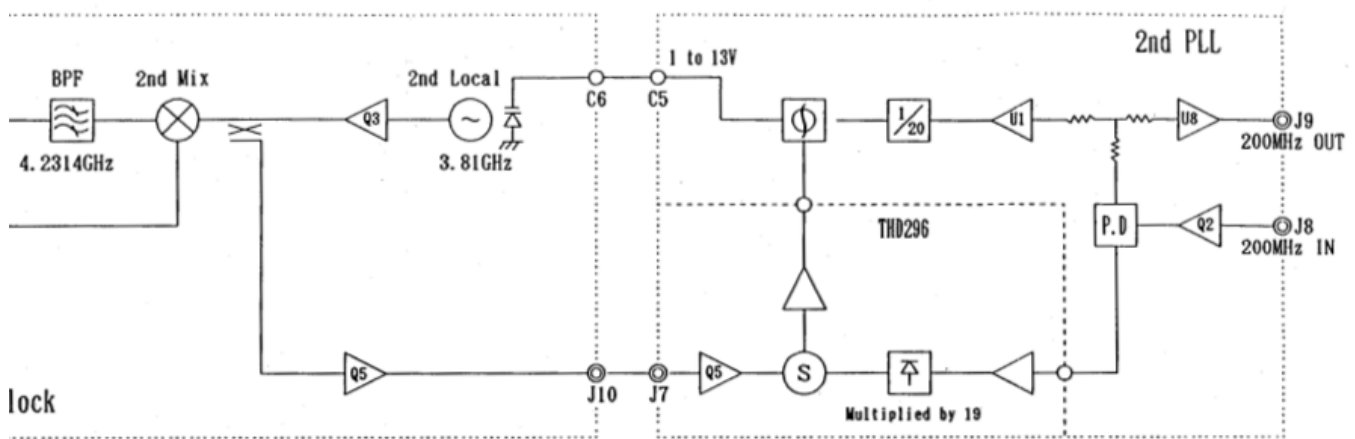
Die Sampler-Platine THD296 realisiert dabei 2 Funktionen:

- Vervielfachung (x19) des Referenzsignals mittels Step-Recovery-Diode
- Mischung 3800 MHz (x19 Referenz) und 3810 MHz (LO)

Hat der 10 MHz-Ausgang der Sampler-Platine zu geringen Pegel, rastet die PLL nicht mehr (zuverlässig) ein.

Grund hierfür ist die exotische Leiterplattentechnologie der Sampler-Platine. Die Leiterbahnen auf der Keramik-Leiterplatte wurden mit Silbertinte realisiert, diese verändert sich aber mit der Zeit chemisch wodurch sich der Widerstand der Leiterbahnen signifikant erhöht. Auf der Leiterbahn sind größtenteils impedanzkontrollierte Leiterbahnen realisiert, der erhöhte Widerstand verändert dadurch die Eigenschaften der Leiterbahnen komplett. Auch die Arbeitspunkte der Transistoren werden verschoben.
