# Reparatur eines Tektronix TDS644A

From:  
<http://www.loetlabor-jena.de/> - Lötlabor Jena

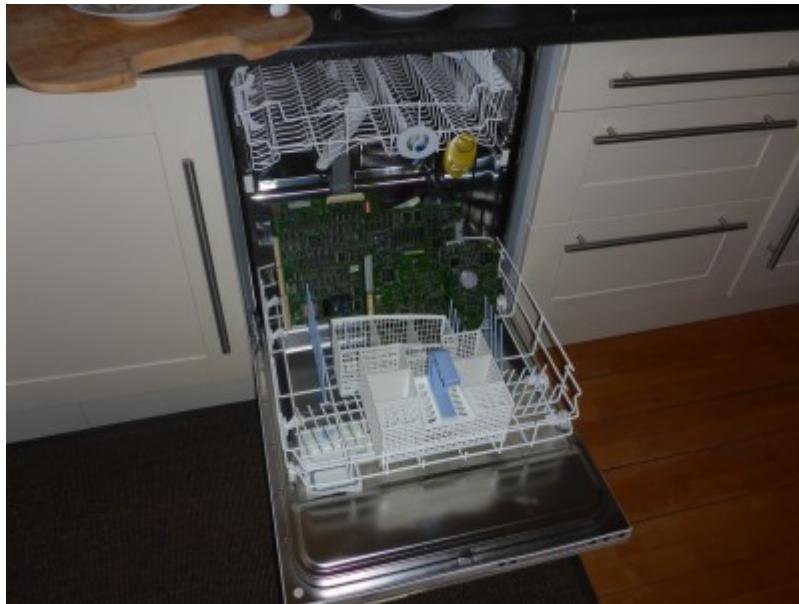
Es ist wichtig, nicht nur die Elkos zu ersetzen, sondern auch alle Reste von Elektrolyt von der Leiterplatte zu entfernen. Zurückbleibendes Elektrolyt bleibt aggressiv und zerstört eventuell in Zukunft die Leiterplatte weiter. Die Leiterplattenreinigung wurde in der Spülmaschine (50°, mit normalem Spülmaschinentab, ohne Klarspüler, mit Salz) durchgeführt. Alle Labels auf Schaltkreisen haben diesen Prozess überlebt, Abkleben war nicht nötig. Hinterher ist es wichtig, die Leiterplatte gut zu trocken. Eine Reinigung mit Isopropanol oder Wasser mit Spülmittel ist ebenso möglich und kann zu gleichen Ergebnissen führen.

Leiterplattenreinigung in der Spülmaschine

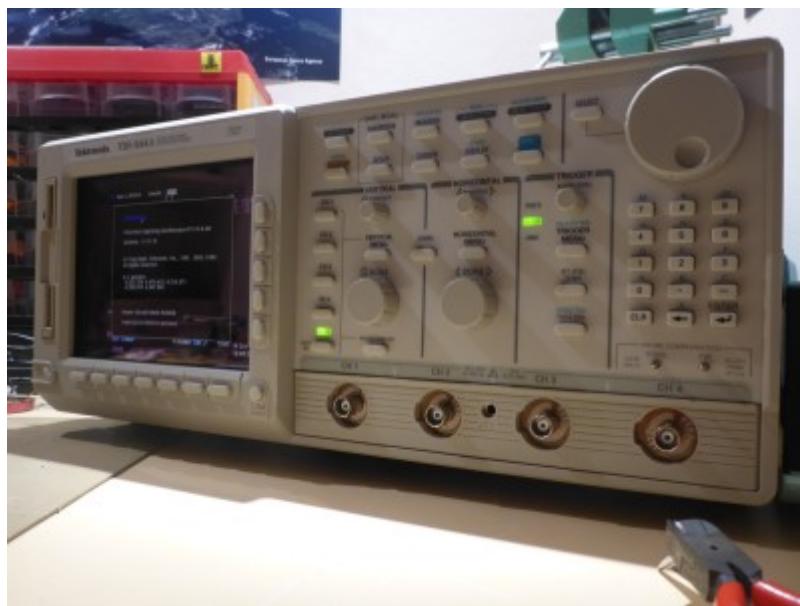
Zeitaufwand ===== Insgesamt war folgender Zeitaufwand für die Reparatur von Nötzen: Samstag, 5 h - Entfernung aller Kondensatoren, Leiterplattenreinigung Sonntag, 2-3 h - Elektrischer Test, Prüfen auf Fehler, Vorbereitung der Reparatur Montag, 4 h - Einbau der neuen Kondensatoren Dienstag, 4 h - Fehlersuche (Fehler 1 und 2 gefunden) Mittwoch, 4 h - Fehlersuche (Fehler 3 gefunden) ===== Ergebnis ===== Nach dem Finden aller elektrischen Fehler blieb nur noch ein „Calibration Init“-Fehler zurück, der durch erneute Ausführung der Signal Path Compensation (SPC) behoben werden konnte. Diese verlief nun auch erfolgreich, das Scope funktioniert wieder tadellos.
