# Reparatur eines Tektronix TDS644A

Eine Serie von digitalen Tektronix-Speicheroszilloskopen aus den frühen 90er-Jahren sind günstig gebraucht zu erwerben. Wie viele Geräte aus dieser Zeit leiden sie an auslaufenden Elektrolytkondensatoren. Einerseits verlieren diese ihre Kapazität, andererseits kann das auslaufende Elektrolyt auf der Leiterplatte große Schäden hinterlassen. Während gerade letztere Fehler früher sehr aufwendig zu finden waren, sind heutzutage Schaltpläne für das Oszilloskop verfügbar, die die Fehlersuche deutlich vereinfachen.

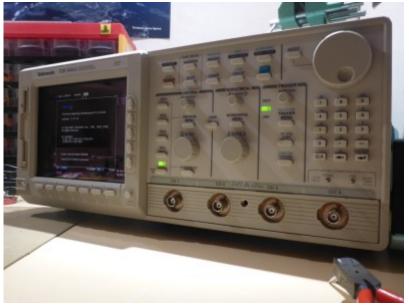
Zeitaufwand ===== Insgesamt war folgender Zeitaufwand für die Reparatur von Nöten: Samstag, 5 h - Entfernung aller Kondensatoren, Leiterplattenreinigung Sonntag, 2-3 h - Elektrischer Test, Prüfen auf Fehler, Vorbereitung der Reparatur Montag, 4 h - Einbau der neuen Kondensatoren Dienstag, 4 h - Fehlersuche (Fehler 1 und 2 gefunden) Mittwoch, 4 h - Fehlersuche (Fehler 3 gefunden) ===== Ergebnis ===== Nach dem Finden aller elektrischen Fehler blieb nur noch ein "Calibration Init"-Fehler zurück, der durch erneute Ausführung der Signal Path Compensation (SPC) behoben werden konnte. Diese verlief nun auch erfolgreich, das Scope funktioniert wieder tadellos.
