0x05 - 08.03.2015

From:
https://www.loetlabor-jena.de/ - **Lötlabor Jena**

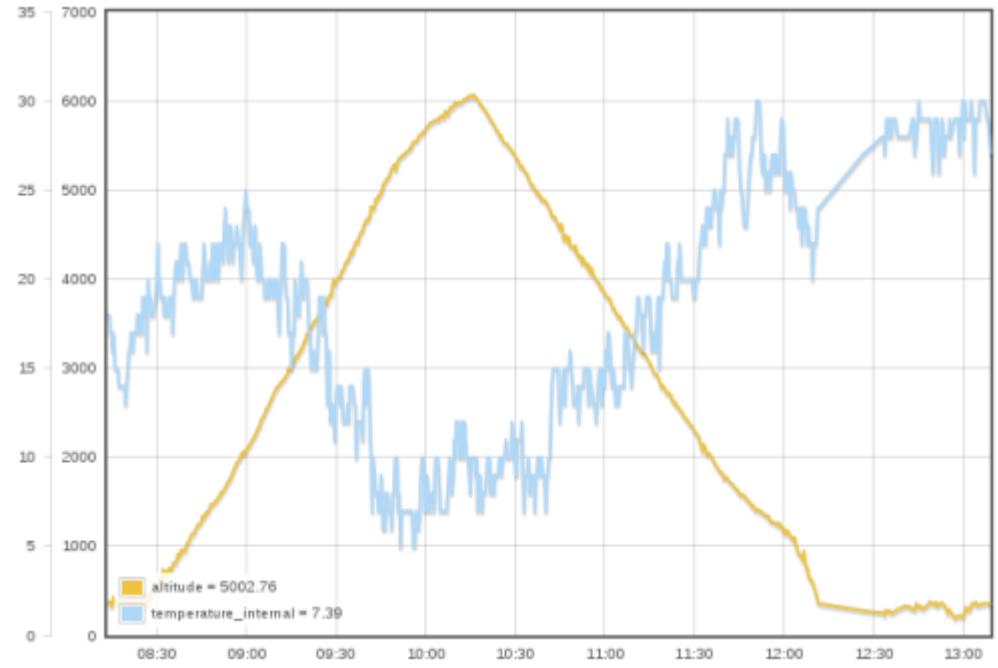
Am Landeort:

Saisoneröffnung 2015, außerdem Üben für den Start in Goslar. Nach einem planmäßigen Aufstieg (1m/s) und abnehmen der Steigrate stellte sich plötzlich, kurz vor der erhofften Höhe von 6km wieder ein Sinkflug mit etwa 0,8m/s ein. Der Ballon mit Nutzlast wurde von Gert, DL5ARG geborgen und per Auto wieder zum Startort zurückgebracht. Da es am Startort sehr windig war, wurde der Ballon vermutlich durch den kräftigen Zug und Druck vorgeschädigt, was zum späteren Platzen führte.
