# MendelMax 3D Drucker

Seit Mitte 2013 steht bei mir zu Hause ein 3D Drucker. Es ist ein MendelMax, Version 1.0 oder 1.5, so genau kann man das nicht sagen, dass er teils Verbesserungen aus beiden besitzt.

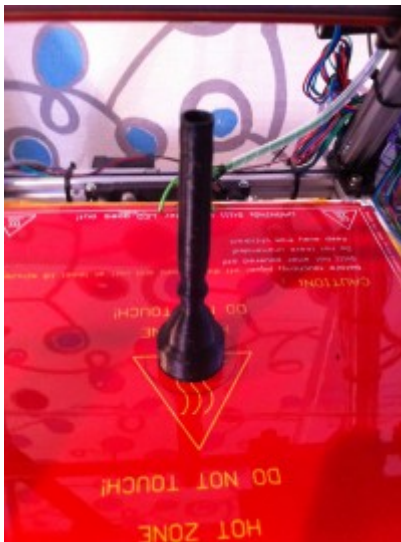
- Ein Trompetenmundstück. [Video vom Druck](#). Im Video ist schön die Arbeitsweise des Druckers zu sehen: Erst werden Aussenbahnen gedruckt, anschließend innen mit Kunststoff aufgefüllt.
- Plätzchen-Aussteckformen
- Gehäuse für eine C64 Platine
- ...
